福島第一原子力発電所現地確認報告書

- 1 確認日
令和4年7月13日（水）
- 2 確認箇所
雑固体廃棄物焼却設備
- 3 確認項目
雑固体廃棄物焼却設備における3月16日の地震等により発生した不具合の点検・復旧状況
- 4 確認結果の概要
雑固体廃棄物焼却設備^{*1}については、3月16日の地震により不具合が複数確認されたため、詳細点検及び復旧作業を実施し、現在、2系統のうち1系統の稼働が再開している。
従って、本日はその対応状況を確認した。（図1）
また、4月8日に発見された、雑固体廃棄物焼却設備A系の焼却炉バーナーユニット軽油供給圧力減圧弁下部から軽油が漏えいした事象^{*2}の対応状況及び4月10日及び同月13日に発見された、軽油供給圧力減圧弁の下部プラグねじ山欠損への対応状況を確認した。（前回確認：[令和4年4月12日](#)）
 - ・雑固体廃棄物焼却設備B系（以下「B系」という。）については、すでに点検及び復旧作業が終了し、設備が稼働していた。（写真1）また、雑固体廃棄物焼却設備A系（以下「A系」という。）についても点検及び復旧作業が進んでおり、東京電力によると7月下旬に復旧作業を完了し、再起動を予定しているとのこと。
 - ・自動倉庫のパレットのずれは解消され、すでに設備が稼働しているB系については、自動倉庫が正常に稼働していた。（写真2）
 - ・増設雑固体廃棄物焼却炉において、地震の影響によりロータリーキルン取り合い部シール溶接部等に亀裂が発生していたことから、A系及びB系のロータリーキルンと二次燃焼器等の接合部に同様の事象が発生していないか確認したところ、目視確認した範囲では発生していなかった。（写真3）なお、東京電力によると、当該部分について、点検を行い異常がないことを確認しているとのこと。
 - ・軽油供給圧力減圧弁については、焼却炉バーナーユニット及び二次燃焼器バーナーユニットにそれぞれ1基設置されており、A系及びB系において、合計4基設置されているが、全基目視確認を行ったところ、該当部からの軽油の漏えいやその下部に設けられている防液堤に油の滴下跡はなか

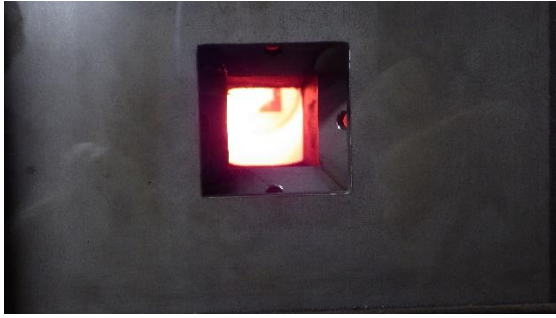
(写真1)
焼却炉（B系）のロータリーキルン
での廃棄物の燃焼の状況

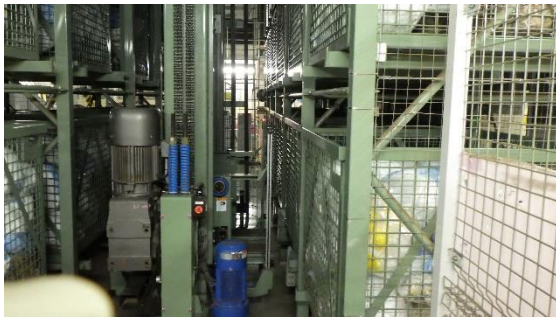
(写真2)
廃棄物の自動倉庫（B系）の状況

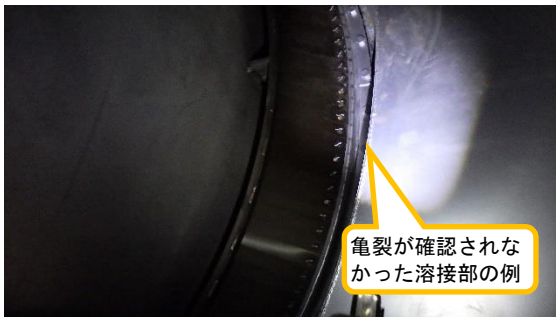
(写真3)
ロータリーキルン（B系）の状況
※ロータリーキルン下部方向から撮
影

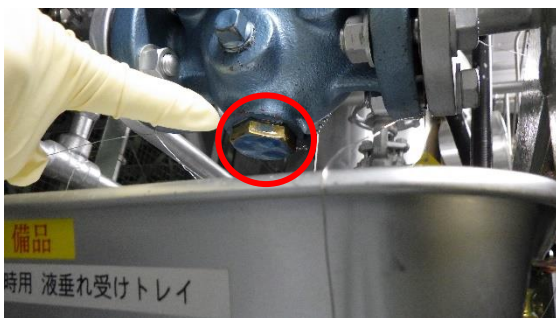
※2 焼却炉バーナーユニット軽油供給圧力減圧弁下部からの軽油漏えい事象：4月8日22時40分頃、定例パトロール中の作業員が雑固体廃棄物焼却設備A系の焼却炉バーナーユニット軽油供給圧力減圧弁（焼却炉バーナーに供給する軽油の圧力を調整する弁）の下部から軽油が漏えいしていることを発見したものであり、当該減圧弁の上流側の弁を直ちに閉止し、22時45分頃に漏えいが停止したことが確認された。軽油の漏えい範囲は、焼却炉バーナーユニットの防油堤内（約2.3m×約0.6m×高さ約3cm）及び防油堤周辺の約2m×約3m×高さ約1mmであり、4月9日2時13分に、すくい取りや拭き取りにより漏えいした軽油の回収が完了した。

(写真4-1)
A系焼却炉バーナーユニット軽油供給
圧力減圧弁の状況①（令和4年4
月12日撮影）

った。なお、東京電力によると、今回の事象を踏まえ、全基新品に交換したとのこと。（写真4）

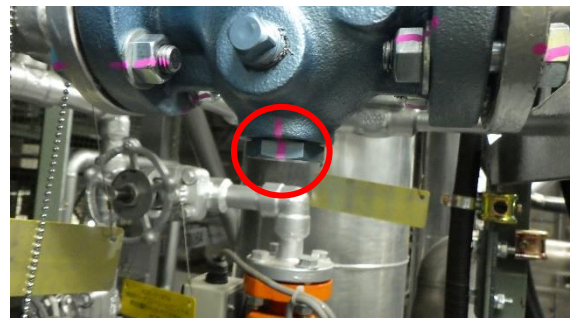
(写真4-2)
A系焼却炉バーナーユニット軽油供給
圧力減圧弁の状況②（令和4年7
月13日撮影）

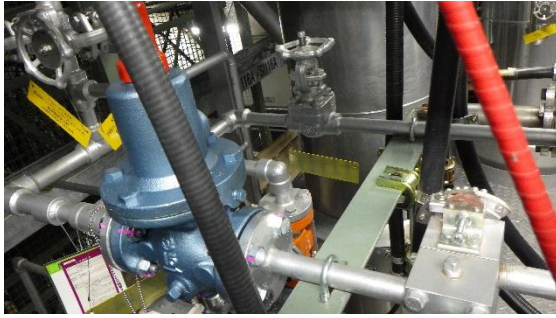
(写真4-3)
A系焼却炉バーナーユニット軽油供給圧力減圧弁の状況③
※斜め上から撮影

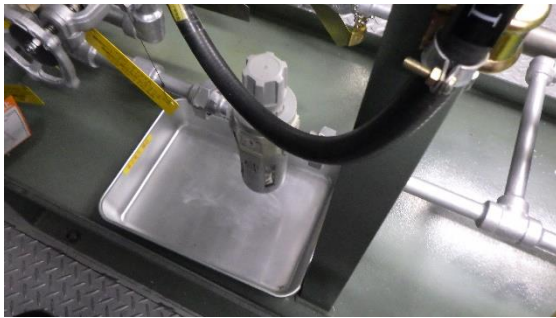
(写真4-4)
A系焼却炉バーナーユニット防液堤の状況
