福島第一原子力発電所現地確認報告書

- 1 確認日
令和4年7月12日（火）
- 2 確認箇所
Dタンクエリア
- 3 確認項目
Dタンクエリア連結管の取り外し状況

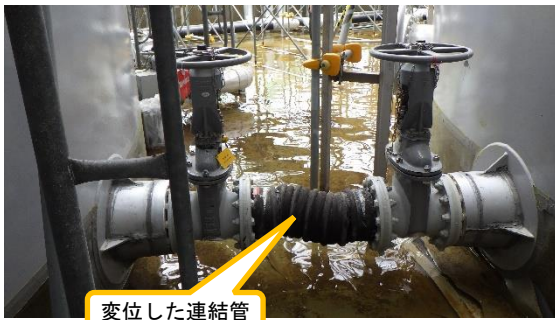
令和4年3月16日の福島県沖を震源とする地震によりDタンクエリア全41基中8基のタンクに最大200mmの位置ずれが発生したことに伴い、タンクとタンクを接続している連結管にも偏心や伸縮の変位が生じた。東京電力では変位量が一定範囲※を超えたもの2カ所について、漏えい防止の観点から、連結管の取り外し作業を行っており、今回、状況を確認した。（図1）

(写真1-1)
連結管取り外し前の状況
(令和4年3月29日撮影)

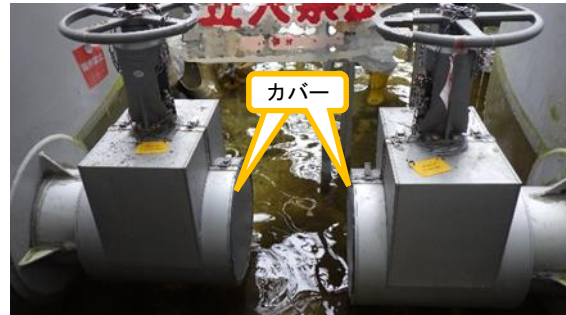
- ・変位量が一定範囲を超えた連結管は2カ所とも取り外され、弁は金属製のカバーで覆われていた。また、取り外された部位から水の漏えいがないことを確認した。（写真1）
- ・地震により位置ずれが生じたタンクの連結管は保温材が外されていた。連結弁は「全閉」にされるとともにハンドル部には誤操作防止用のチェーンロックが取り付けられており、「操作禁止」の注意書きが掲示されていた。（写真2）
- ・地震により破損した雨樋配管の修繕が進んでいたが、一部未修繕のものが確認された。（写真3）

(写真1-2)
連結管取り外し後の状況
(令和4年7月12日撮影)

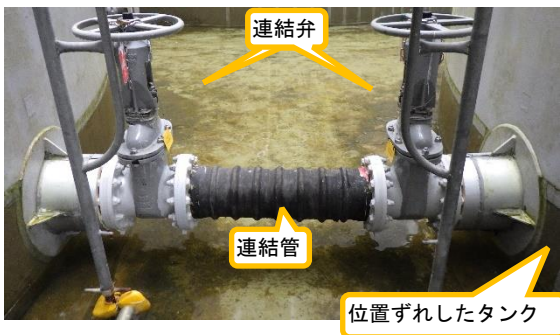
(写真2-1)
保温材が外された連結管の例

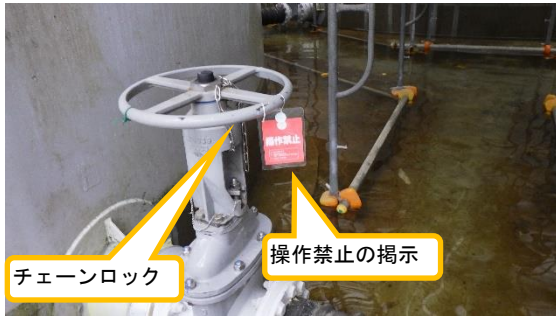
(写真 2 - 2)
連結弁ハンドル部分の状況

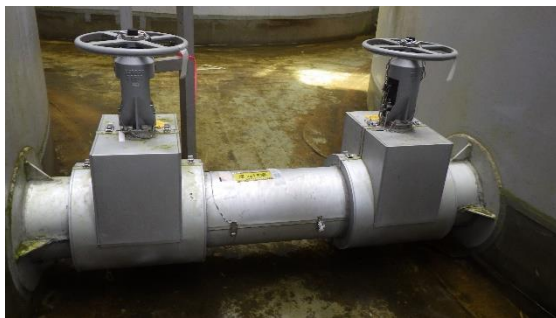
(写真 2 - 3)
保温材が設置されている連結管の例

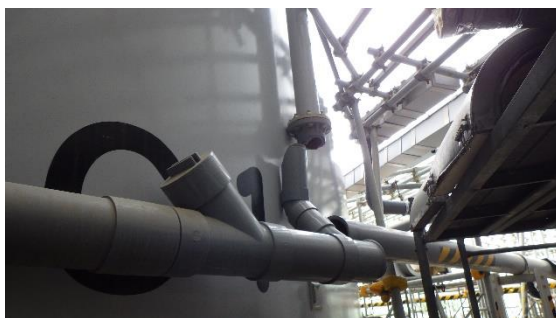
(写真 3 - 1)
破損した雨樋配管の例
(令和 4 年 3 月 29 日 撮影)

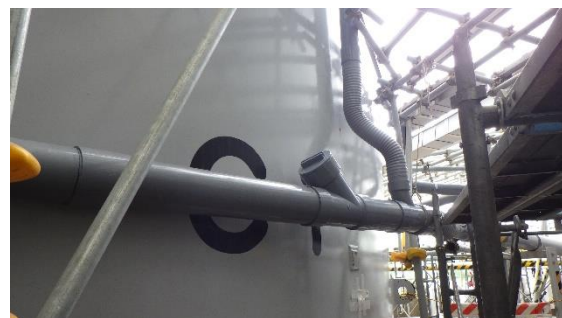
(写真 3 - 2)
修繕された雨樋配管の例
(令和 4 年 7 月 12 日)

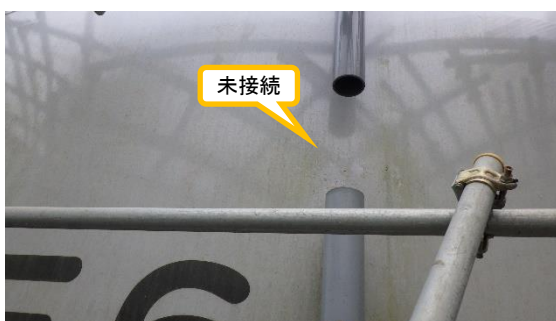
(写真 3 - 3)
修繕前の雨樋配管の状況
