中間貯蔵施設事業において
発生した事例と対応等の詳細
(2022年3月環境安全委員会報告以降)

2022年8月

環境省

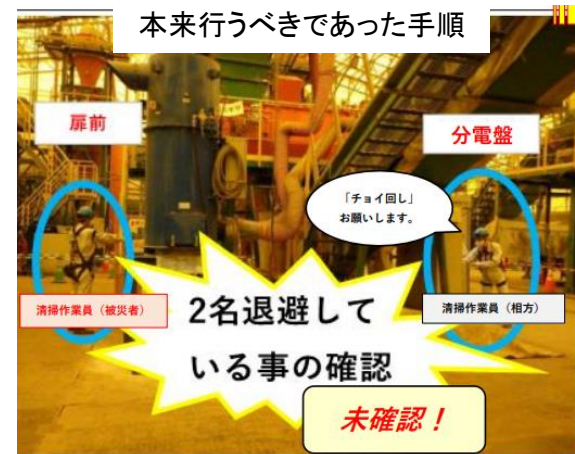
本来行うべきであった手順

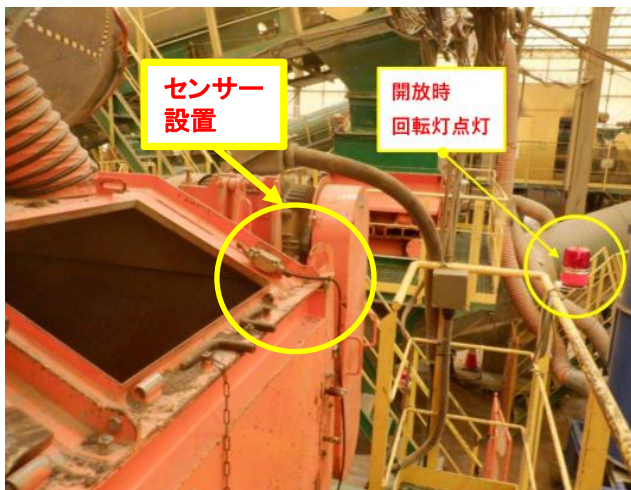
センサー設置等

- 改質ミキサの点検窓が開いている時は、改質ミキサが稼働しないよう機械設備と連動するセンサー（インターロック機構）を設置する。
- 清掃道具を改質器内部に入らずに清掃が可能なものに改善する。
- 作業員全員が無線を所持する。
- 清掃作業時は常時ブレーカーをOFFの状態として分電盤を施錠した上で鍵をJV職員が管理する。
- 「チョイ回し」の作業が必要な場合はJV職員が分電盤前で作業員の退避を目視確認、加え操作室でも増設した監視カメラで作業員の退避を確認した上で、JV職員が分電盤を解錠してブレーカーをONにして「チョイ回し」に立ち会い、再び清掃作業再開時にOFFにして分電盤を施錠し、その鍵はJVが保有する手順を追加する
- 操作室からミキサ内の様子を確認できるよう、ミキサの直上にカメラを設置する。
- 「チョイ回し」を行う清掃作業の時間帯は、JV職員を1名追加する。

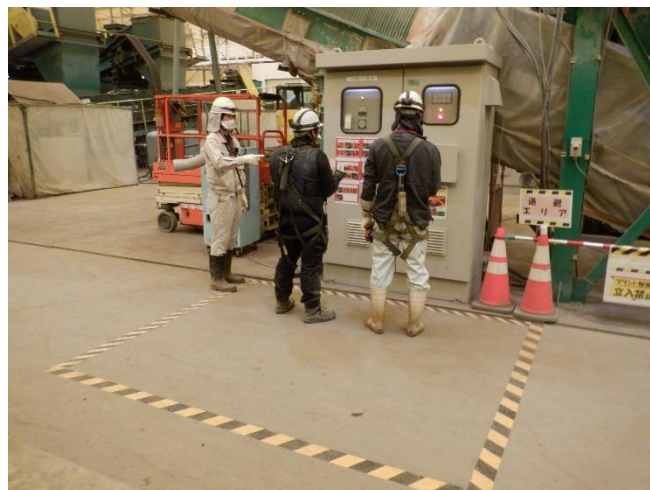
JV職員による退避確認

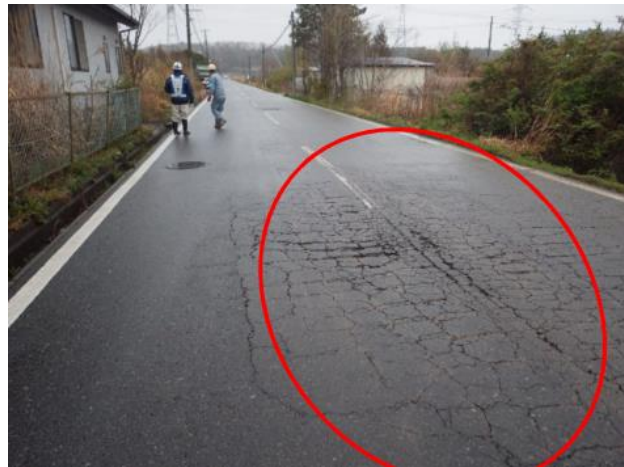
- ・ 場内運搬車両（10tダンプトラック）が、大熊町内の県道391号線を走行中、道路中央の不陸でハンドルをとられ、道路脇側溝に左前輪が脱輪し、側溝の一部を破損させた。

- ・ 道路幅が狭い走路だった。
- ・ 左にハンドルをとられても、脱輪させないと過信していた。
- ・ 不陸を確認したが、減速しなかった。

道路の状況

- ・ 道路損傷部の通行時は、減速することを指導・徹底。
- ・ ハザードマップを作成し、減速箇所を指導。
- ・ 自身の運転技量に対しての過信をしない様に指導。

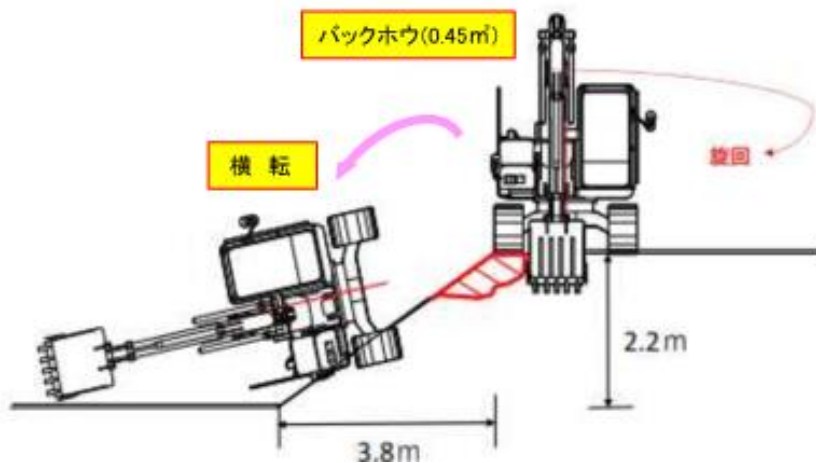
- 大熊町内の解体物等置場で、盛土の形成作業中、法肩付近を整地していたバックホウが一旦停止し、方向転換するために右旋回をした際、路肩の土砂が崩れたことによりバックホウが横転し、オペレータが負傷した。
- 前額部挫傷、左下腿打撲傷。

- 法肩でバックホウの旋回操作を実施した。
- 法肩明示がされていなかった。
- オペレータが盛土形成の経験不足のため危険に対する認識が不足していた。
- 現場作業員に対する「手順の周知」が不十分であった。

事故発生状況

- バックホウが法肩に接近しないように、先行して小堰堤（幅1.0m、高さ0.3m）を設置。
- 法肩明示の実施。
- オペレータの経験年数に加え、経験した工種を踏まえた人員配置。
- JV職員及び職長は、現場作業が手順書どおりに実施されていることの確認及び継続的な指導・教育を行う。

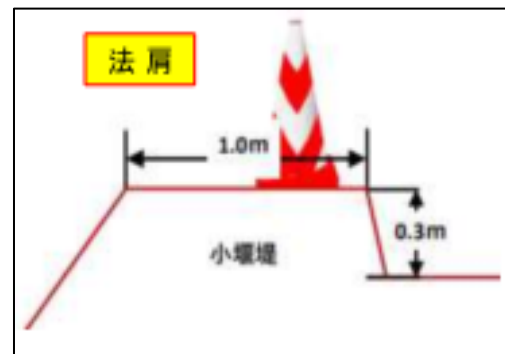
【再発防止策】
小堰堤と法肩明示

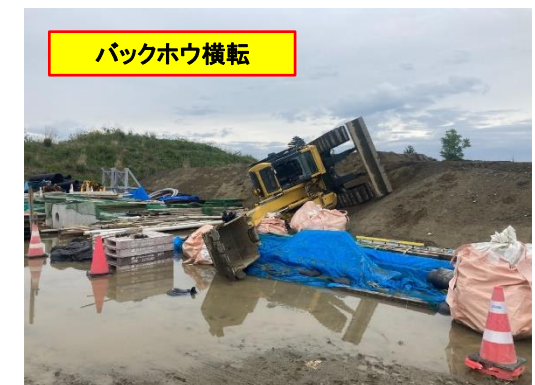
事故現場

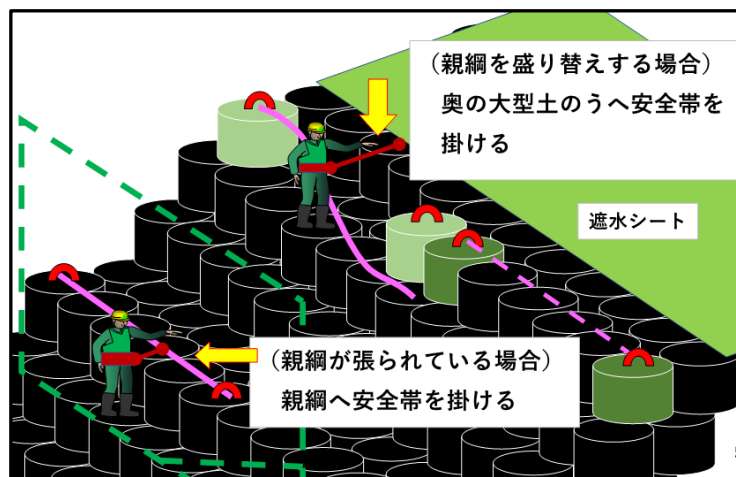
- 親綱がきちんと張られていない状態で作業を行っていた。
- 親綱を盛り替える時の作業手順が決まっていなかった。
- 作業指揮者が一時的に現場を離れていた。

① 当時の作業手順

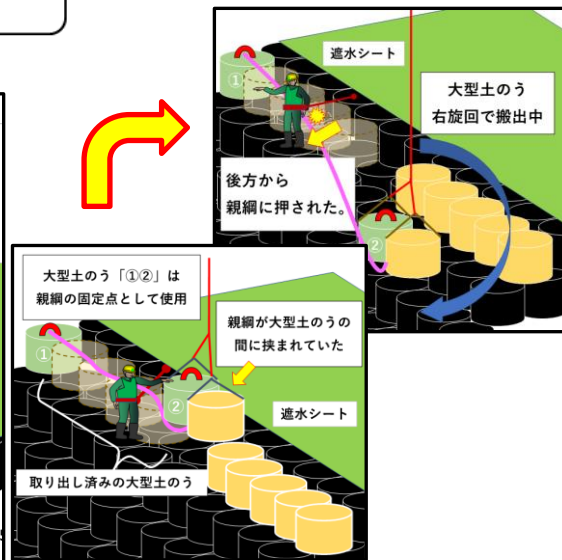
- 双葉町内の保管場で、大型土のうの取り出し作業を行う際に、親綱の片方の端部が取り出しをする土のう（2袋の間）に挟まっていたため、クレーンが大型土のうをつり上げ旋回したと同時に、親綱を引っ張った状態となり、親綱に後方から体を押され、作業員が大型土のうの上で転倒した。
- 左足関節脱臼骨折

② 被災時の状況

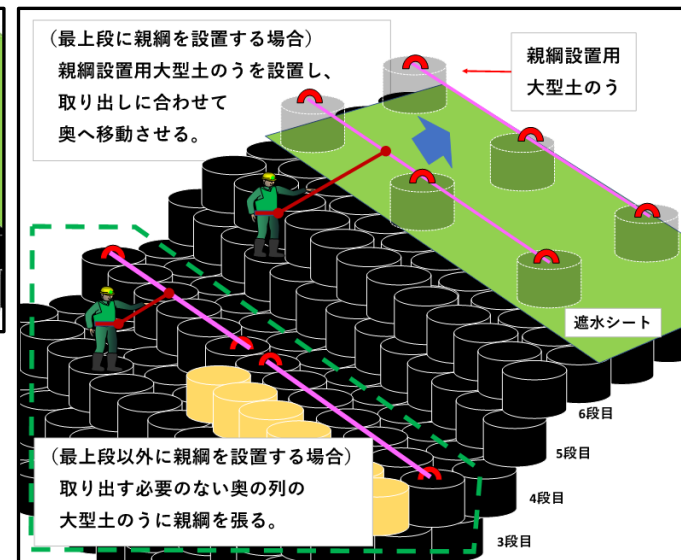
③ 改善後の作業手順

- 親綱設置の作業手順を定めた。
最上段：親綱専用大型土のうを設置して親綱を張る。
最上段以外：途中で取り出す必要のない奥の列の大型土のうに親綱を張る。
- 作業指揮者が現場を離れる場合は、作業を一時中断する。
