福島第一原子力発電所現地確認報告書

- 1 確認日
令和4年8月3日（水）
- 2 確認箇所
使用済セシウム吸着塔一時保管施設（第三施設）南側
- 3 確認項目
使用済セシウム吸着塔一時保管施設（第三施設）におけるKURION用ボックスカルバートの解体の状況

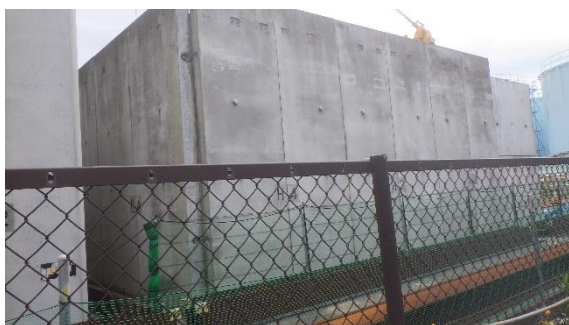
(写真1)
KURION用ボックスカルバート

本日は、KURION用ボックスカルバートの解体・撤去作業の状況を確認した。（図1、写真1）

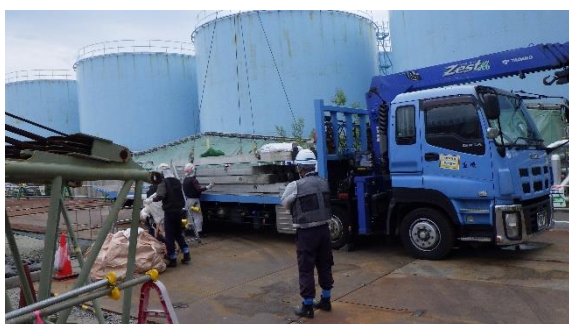
(写真2-1)
KURION用ボックスカルバートの
コンクリート遮へい板の解体・撤去作
業の状況 (クレーンでの運搬車への積
み込み作業)

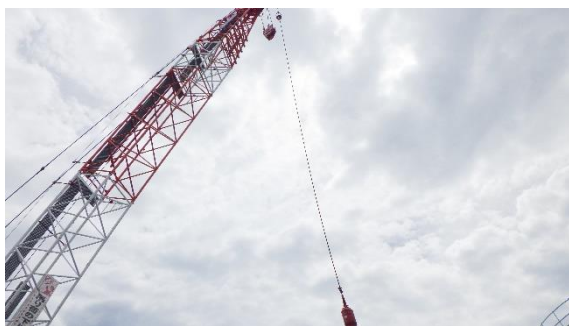
(写真 2 - 2)

KURION用ボックスカルバートの
コンクリート遮へい板の解体・撤去作
業の状況（運搬車への積み込み作業に
使用するクレーン）

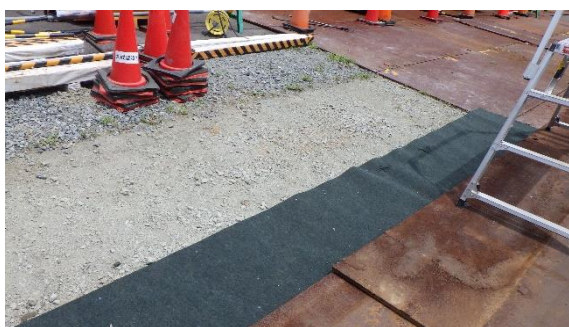
(写真 3)

油漏えい箇所において、アスファルト
舗装を剥離、砕石を敷き転圧、鉄板を
敷いた状況

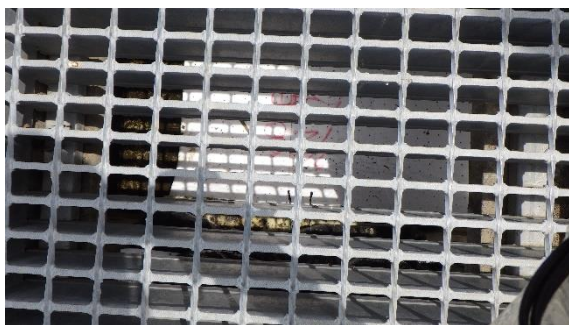
(写真 4)

排水柵(グレーチング設置部)に土嚢及
び吸着マットを設置している状況

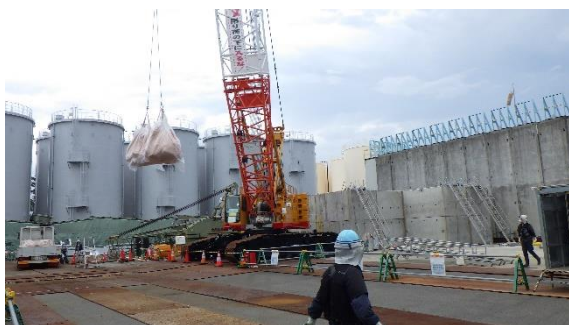
(写真 5 - 1)

剥離したアスファルト舗装が入った1
トンのフレキシブルコンテナバッグ
を、クレーンで運搬車へ積み込んでい
る状況

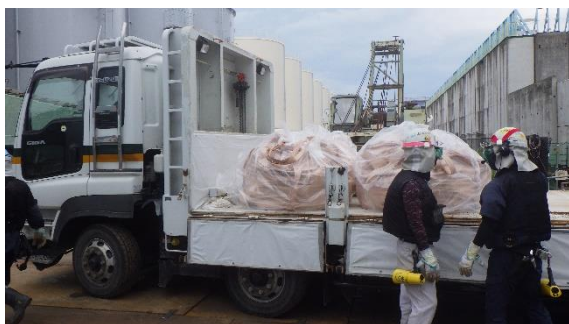
(写真5-2)

運搬車へ積み込まれた剥離したアスファルト舗装が入った1トンのフレキシブルコンテナバッグの状況
