福島第一原子力発電所現地確認報告書

令和4年8月22日（月）

5・6号機敷地護岸ヤード

多核種除去設備等処理水希釈放出設備及び関連施設設置工事の状況

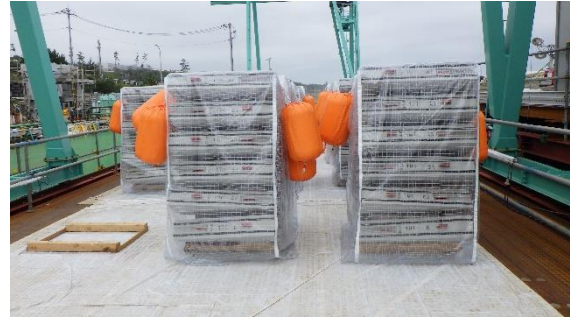
(写真1-2)
橋形クレーン下部に保管されていた
資材 (令和4年8月22日撮影)

- ・放水立坑（下流水槽）北側に設置された橋形クレーン下部に、放水トンネルを構成する資材（以下「資材」という。）が仮置きされていた。（写真1）
- ・放水立坑（上流水槽）設置箇所では、前回、鉄板を敷く作業が行われていたが、その鉄板上に鋼管矢板の部材が仮置きされていた。（写真2）
- ・放水立坑（上流水槽）西側の配管設置予定箇所の試掘範囲では、地下構造物が撤去され、金属くず、木くず等の廃棄物が仕分けされていた。（写真3）
- ・シールドマシンは放水立坑（下流水槽）内にはなく、海底土中を掘進していた。（写真4）
- ・現地確認時、資材を放水立坑（下流水槽）に搬入及び放水トンネル末端まで運搬し、機器で組み込むことにより、放水トンネルを延伸していた。（写真5、写真6、写真7）

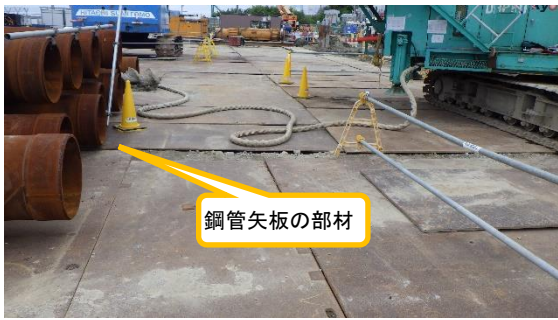
(写真2)
放水立坑 (上流水槽) 設置箇所の状
況

鋼管矢板の部材

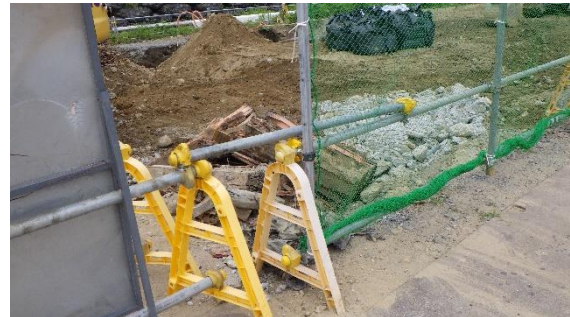
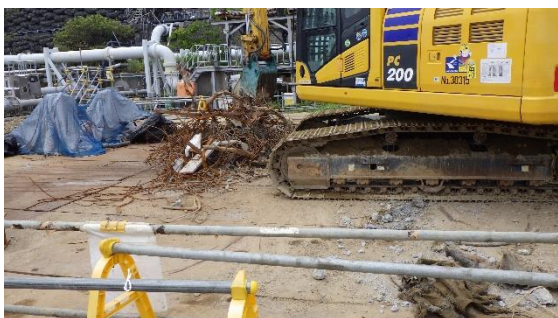
(写真3-2)
試掘の状況 (令和4年8月22日撮
影) (南東側から撮影)

(写真3-3)
試掘の状況 (令和4年8月22日撮
影) (東側から撮影)

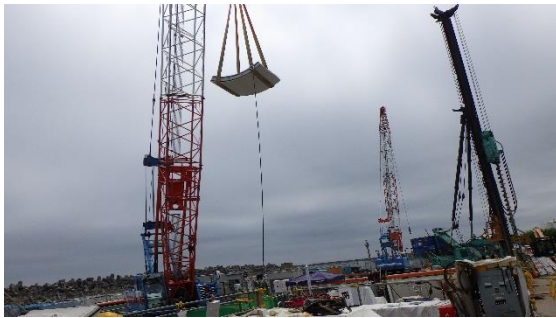
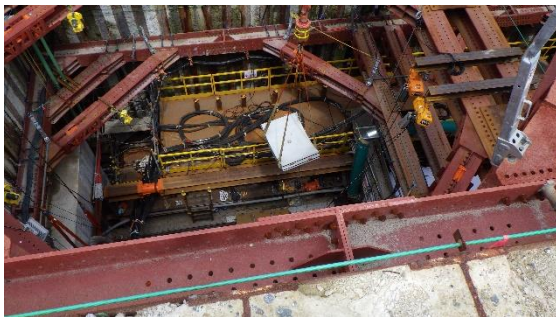
(写真5-1)
資材の放水立坑（下流水槽）内への
運搬状況①

(写真5-2)
資材の放水立坑（下流水槽）内への
運搬状況②
