福島第一原子力発電所現地確認報告書

令和4年8月31日（水）

Dタンクエリア

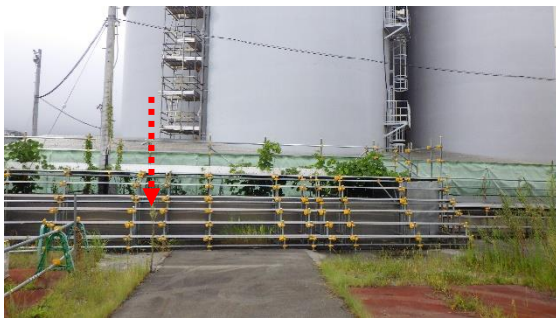
(写真1-1)

- ・ Dタンクエリアの南東側の内堰内に構築されたコンクリート基礎（縦1.2m×横1.2m×高さ1.1m）上に、新たな地震計が設置されていた。

新地震計設置場所の状況

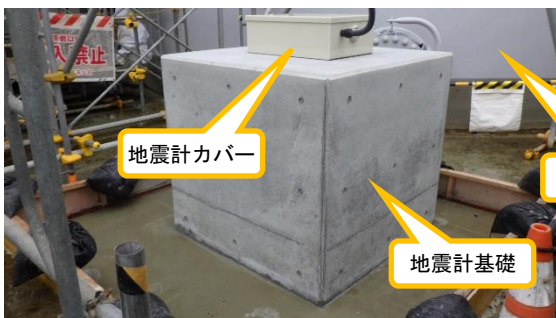
(写真1-2)

新地震計の設置状況

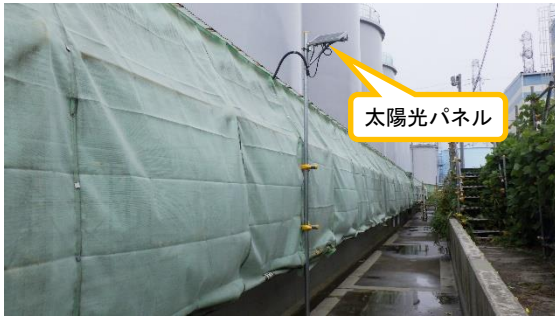
- ・ 既存の地震計では地震計に近接して設置されていた太陽光パネルは、地震計の設置場所と離れた外堰内に設置されていた。（写真2）

(写真2)
新地震計の太陽光パネルの設置状況
(エリア東側を南側から撮影)

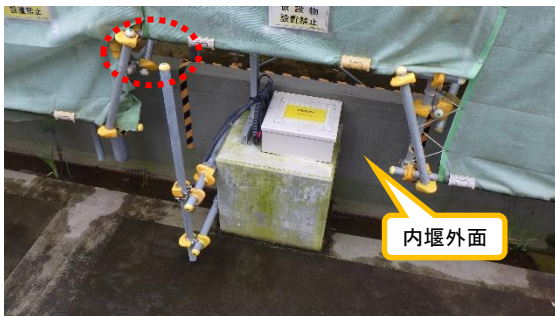
- ・ 内堰外面に固定したコンクリート基礎上に設置されていた既存の地震計は残置されていたが、太陽光パネルは取り外されていた。

(写真3)
既設地震計の状況
(エリア東側中央部を東側から撮影)
※赤点線部分に太陽光パネルが設置されていた

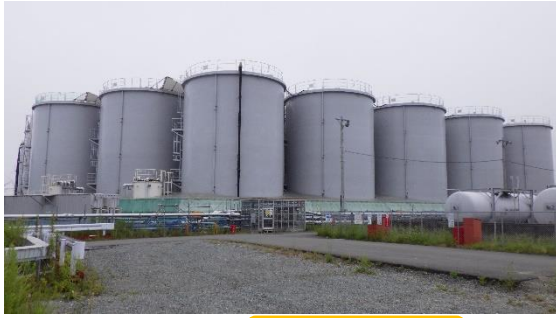
- ・Dタンクエリアには41基の溶接型タンクが設置されており、濃縮廃液は、他のタンクと鋼製堰により区画されたエリア西側の10基のタンクに貯留されている。(写真4)
- ・令和3年2月13日及び令和4年3月16日の地震によりタンクの位置ずれが確認されており、堰床面の被覆膜の剥がれや捲れが認められたが、確認した範囲ではタンクの破損や鋼製堰の破損は認められなかった。(写真5)
- ・全ての連結管で保温材が外されており、弁は「全閉」状態で施錠管理され操作禁止札が付けられていた。確認した範囲では連結管の著しい変位や連結管からの漏えいは認められなかった。(写真6)
- ・一部の連結管の周囲がビニールハウスで養生されていた。(写真7)

(写真4-1)
Dタンクエリア濃縮廃液貯留タンク群の概観（北西側から撮影）

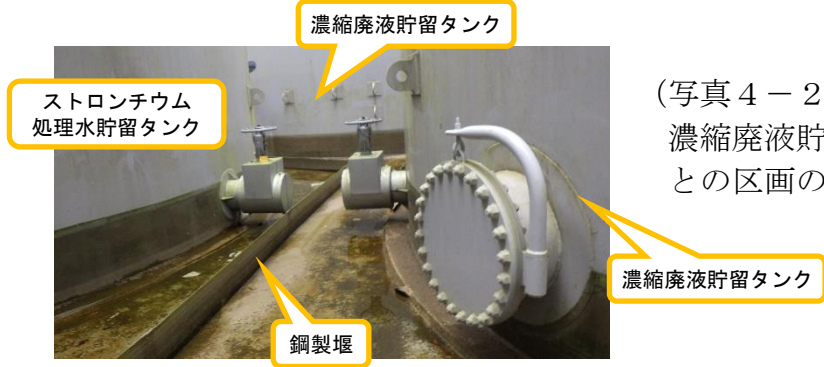
(写真4-2)
濃縮廃液貯留タンクと他のタンク群との区画の状況

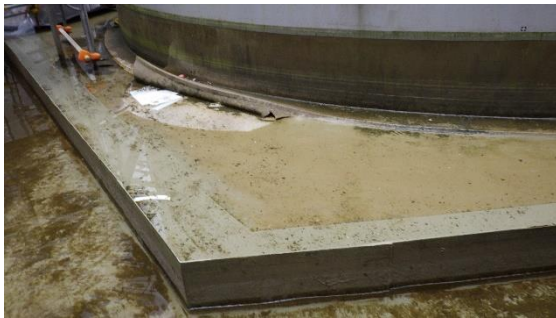
(写真5)
堰床面被覆膜の状況

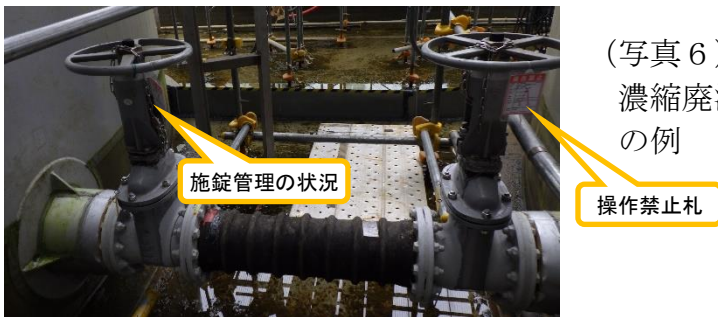
(写真6)
濃縮廃液貯留タンクの連結管の状況の例

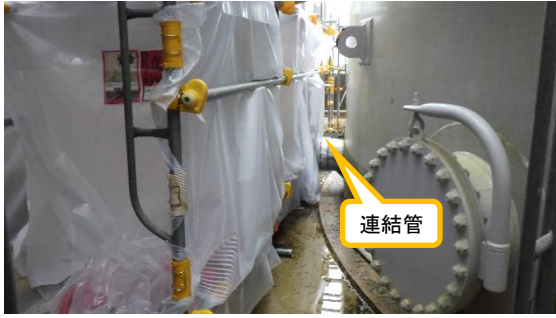
(写真7)
連結管及び周囲のビニールハウスによる養生の状況
