福島第一原子力発電所現地確認報告書

- 1 確認日
令和4年9月9日（金）
- 2 確認箇所
2号機タービン建屋
- 3 確認項目
2号機窒素封入設備追設ライン設置工事完了後の状況

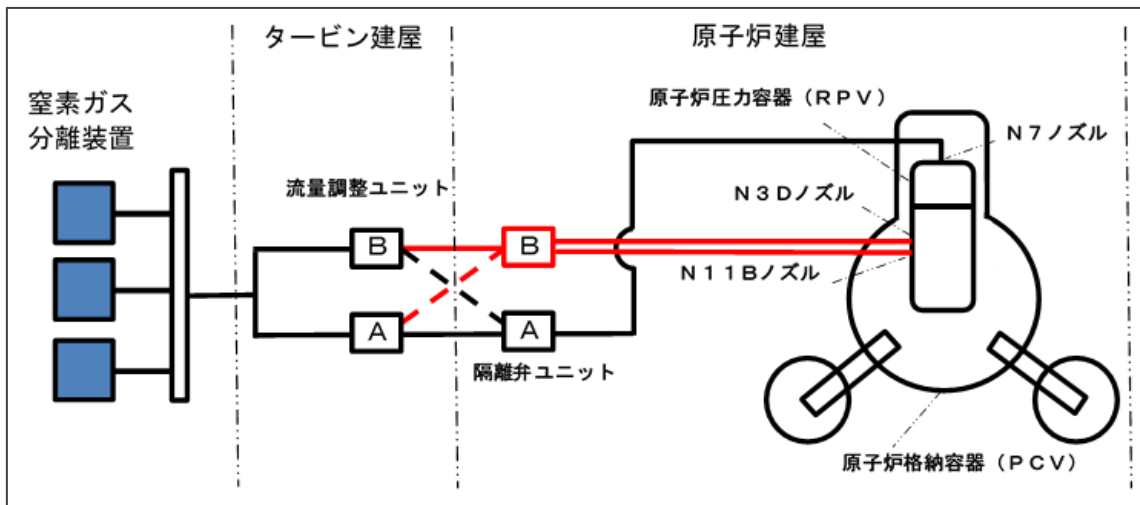
(図2) 窒素封入設備系統概要図

原子炉格納容器（PCV）内の不活性雰囲気を維持するために、窒素封入設備を用いて、1～3号機原子炉压力容器内に窒素を充填しているが、窒素封入設備の信頼性向上を目的として、2号機の窒素封入ラインの追設工事が実施されたことから、2号機タービン建屋内に設置されている流量調整ユニット並びに窒素封入ラインの状況を確認した。なお、2号機の窒素封入ラインについては、これまで原子炉压力容器上部のN7ノズルまでの単一構成となっていたが、今回の改造工事により、原子炉压力容器側部のN3DノズルとN11Bノズルから窒素の封入が可能となった。（図1、図2）

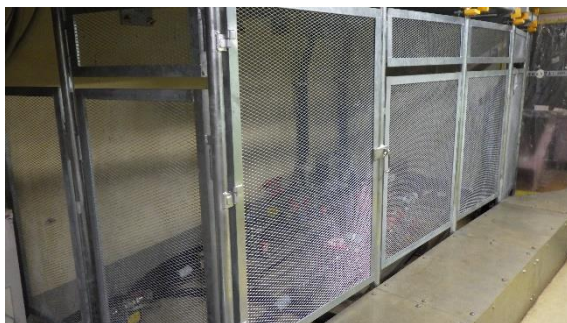
(写真1-1)

- ・流量調整ユニットは2号機タービン建屋1階の西側の通路に設置されており、誤接触防止のため金属製のフェンス内に設置されていた。（写真1）
- ・通路床面に設置されている窒素封入ラインについては、ラインの保護のために金属製トラフ内に収められていた。また当該ラインには窒素封入ラインであることを示す標示が複数取り付けられていた。（写真2）
- ・東京電力によると、8月23日、24日に使用前検査（社内検査）として通気確認を行い、9月1日に原子力規制庁による使用前検査を受検し、設備に異常は確認されなかったとのことである。

流量調整ユニットの誤接触防止用の
金属製フェンス

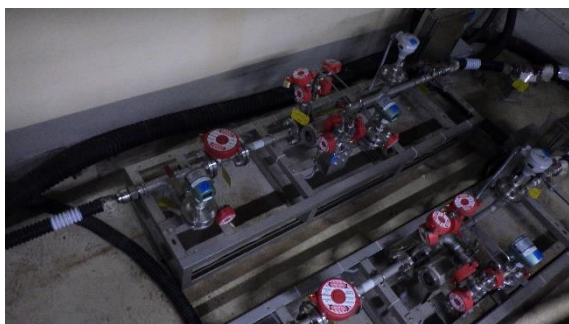
(写真1-2)
流量調整ユニット

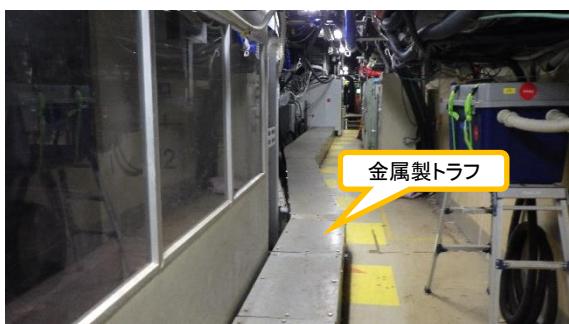
(写真2-1)
窒素封入ラインが収納されている
金属製トラフ（2号機タービン建屋
1階西側通路の状況）

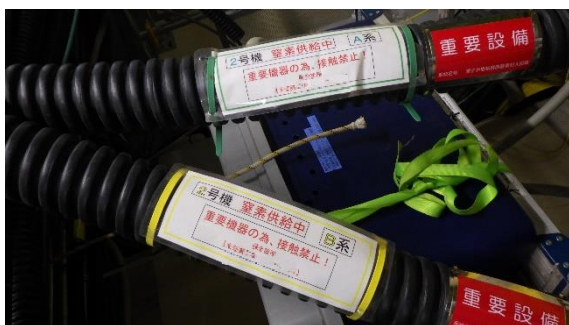
(写真2-2)
窒素封入ライン識別用の標示
