## 福島第一原子力発電所現地確認報告書

- 1 確認日  
令和4年9月20日（火）
- 2 確認箇所  
3号機タービン建屋外壁北東側
- 3 確認項目  
3号機タービン建屋外壁止水工事の状況
- 4 確認結果の概要

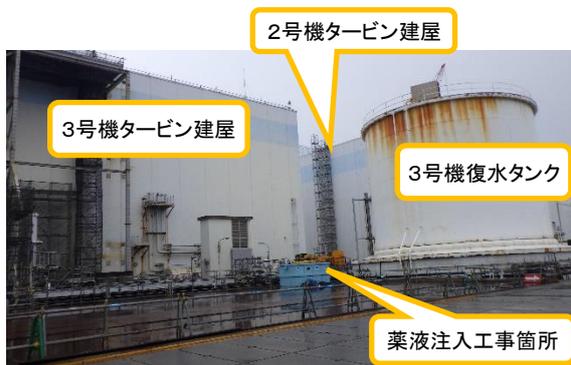
(写真1)  
3号機タービン建屋北東部概観  
(東側から撮影)

建屋への流入量が最も多い3号機では、深部（T.P. +2m以深）に残存が確認されている建屋貫通部（北東部2箇所、南東部1箇所、南西部2箇所）における止水方法を検討することとし、3号機タービン建屋北東部においては薬液注入による止水工事が計画されていることから状況を確認した。

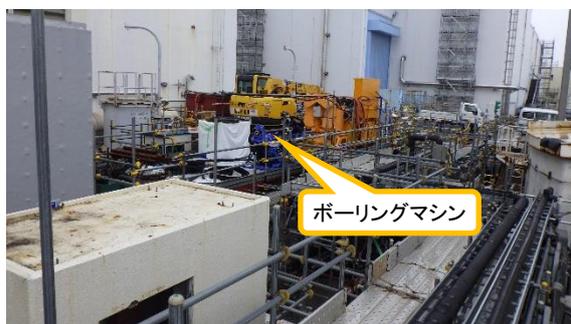
(写真2-1)  
薬液注入工事用機材の設置状況①  
(南東側から撮影)

- ・現地確認時には作業は行われていなかったが、作業用構台上にボーリングマシン等、薬液注入工事に使用される機材が設置されていた。（写真2）
- ・作業用構台の周辺は移送配管等が輻輳していた。（写真3）
- ・台風14号の通過に備え、飛散しやすい資材や掲示物が固定されており、周辺も含めて資機材等が飛散した状況は確認されなかった。（写真4）
- ・東京電力によると、3号機タービン建屋北東部については、現時点で掘削作業が困難であるため、限定的な範囲で実施可能な薬液注入による止水を実施するとのことである。
