福島第一原子力発電所現地確認報告書

令和4年11月17日（木）

1号機原子炉建屋大物搬入口2階（1号機原子炉建屋3階）

R C W熱交換器入口ヘッダ配管からの滞留ガスパーズ作業状況

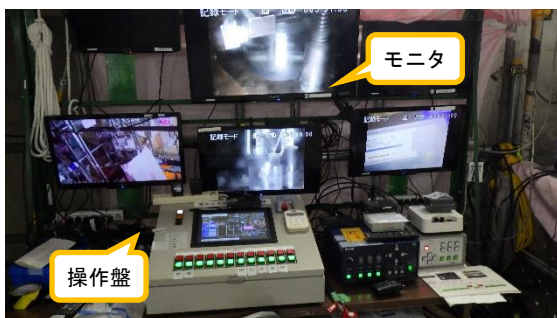
- ・大物搬入口2階に遠隔操作室が設置されており、操作盤やモニタ、P C等が設置されていた。モニタからは、滞留ガスを放出するために原子炉建屋3階に設置された電解穿孔装置ユニットや現場の水素濃度等の状況を確認した。また、P Cからは、エアパーズ流量等装置のパラメータ等を確認した。(写真1)
- ・配管は電解プローブを用いた電気分解により孔が開けられており、内圧により放出された滞留ガスが電解液の入れられた電解穿孔装置ユニット内のタンクに放出されていた。(写真2、3)
- ・大物搬入口2階にはダストモニタが2基設置されており、それぞれで建屋内の1階と3階が監視されていたが、ダスト濃度上昇の警報等の発生はなく、発報ランプは緑色であった。(写真4)
- ・放出するガス中に含まれる水素、酸素、硫化水素を測定するポータブル測定器を確認した。(写真5)

(写真1)
遠隔操作室内の状況

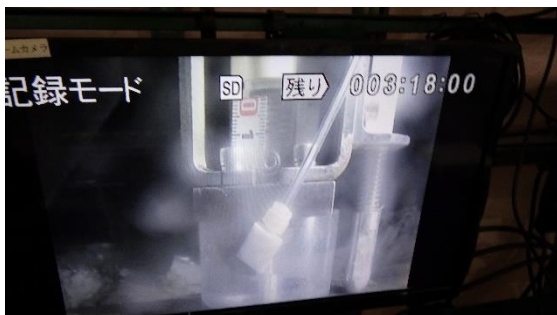
(写真2)
遠隔操作室内のモニタに映し出された電解プローブの状況

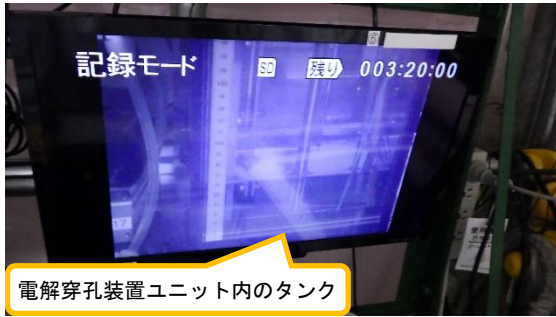
(写真3)
遠隔操作室内のモニタに映し出された電解穿孔装置ユニット内のタンクの状況

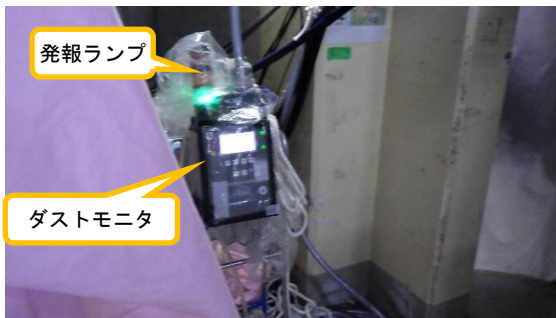
(写真4-1)
ダストモニタの設置状況 (3階用)

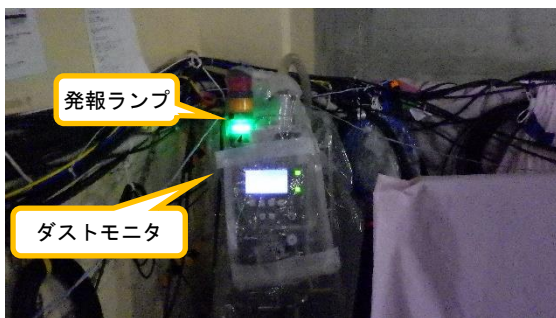
(写真4-1)
ダストモニタの設置状況 (1階用)

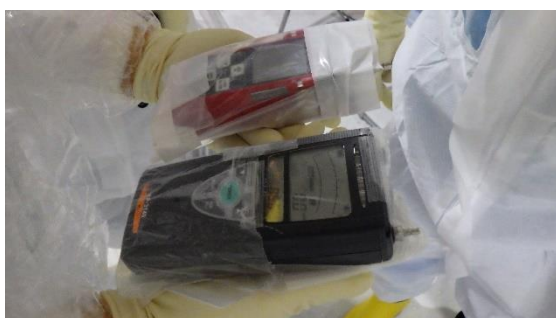
(写真5)
放出ガス内の水素、酸素、硫化水素を測定するポータブル測定器 (手前が水素用、奥が酸素、硫化水素用)
