## 福島第一原子力発電所現地確認報告書

- 1 確認日  
令和4年11月22日（火）
- 2 確認箇所  
5・6号機敷地護岸ヤード
- 3 確認項目  
多核種除去設備等処理水希釈放出設備の設置状況

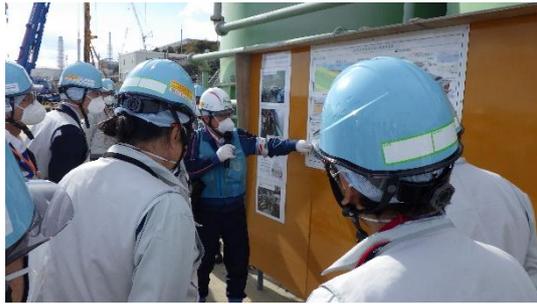
- ・ 東京電力担当者の説明を受け、放水トンネルが設置されている放水立坑（下流水槽）の上部から、立坑内部及び放水トンネル入口の状況を確認した。トンネル内部へ資機材を運んでいる台車と作業員が接触しないよう対策している状況や、地震・津波対策として避難訓練を行っている状況について説明があった。（写真1）
- ・ 放水立坑（下流水槽）に入るための出入管理所を確認し、立坑内部への汚染拡大防止のために行っている靴交換やサーベイの状況について説明を受けた。（写真2）
- ・ 多核種除去設備等処理水希釈放出設備の作業員の休憩に使われている小屋を確認した。（写真3）
- ・ 放水立坑（上流水槽）の設置予定場所を確認し、水槽設置予定箇所の周囲に補強として鋼矢板が打設されたことを確認した。（写真4）

(写真 1 - 1)  
東京電力から説明を受けている状況  
(放水立坑周辺)

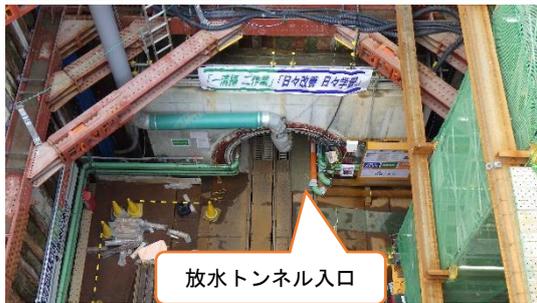
(写真 1 - 2)  
放水トンネルの状況

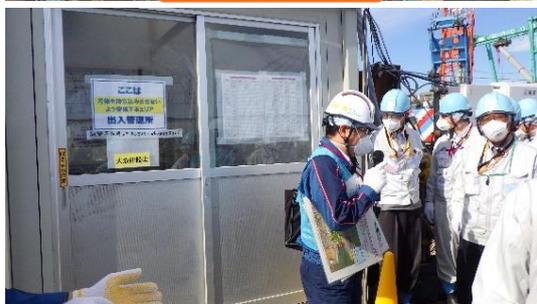
(写真 2)  
立坑入口の出入管理所

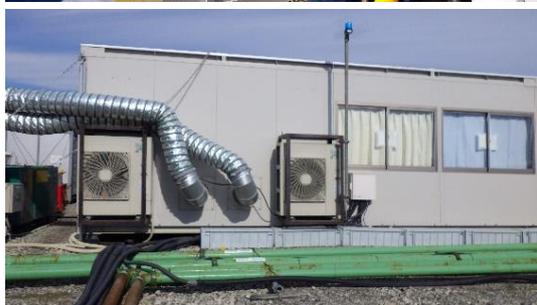
(写真 3)  
作業員の休憩に使われている小屋

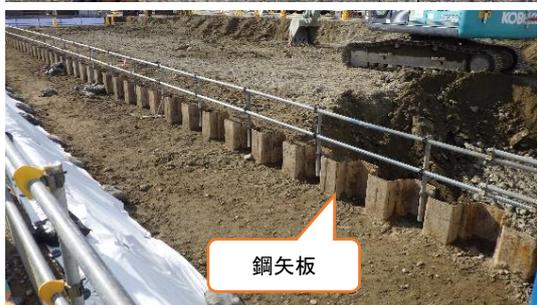
(写真 4)  
上流水槽における鋼矢板の設置状況
