福島第一原子力発電所現地確認報告書

令和5年2月21日（火）

B C排水路、B排水路及びC排水路

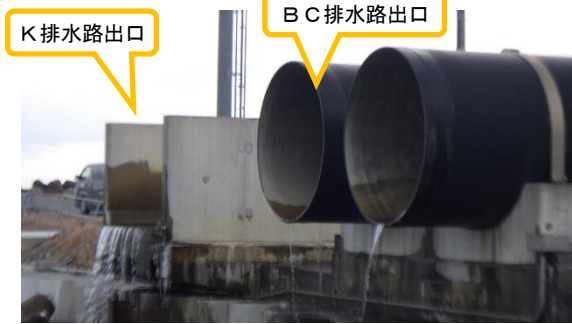
- ・ B C排水路の排水口からの排水は、透明度が高い等、目視確認の範囲で、異常は認められなかった。（写真1）
- ・ B C排水路（東側）の末端付近には、排水路へ放射性物質が漏えいした場合の漏えい拡大防止対策として、電動開閉ゲート（B C-1）、発電機や排水移送用ポンプ等が設置されていた。（写真2）
- ・ B排水路及びC排水路においても、電動開閉ゲート（B-1～3、C-1・2）やP S Fモニタが設置されていた。（写真3）
- ・ B C排水路で異常が発生した際に、電動開閉ゲート（B C-1）からの移送水をBタンクエリアの堰内へ移送するための移送配管が設置されていた。（写真4）
- ・ 上記の電動開閉ゲート、P S Fモニタ[※]及び移送配管等排水路に設置されている設備について、目視確認の範囲で、機器の破損や配管から排水の漏えい等の異常は認められなかった。

(写真1)
B C排水路出口の状況

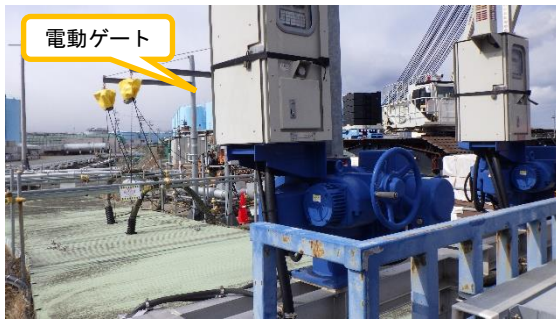
(写真2-1)
電動ゲートの状況

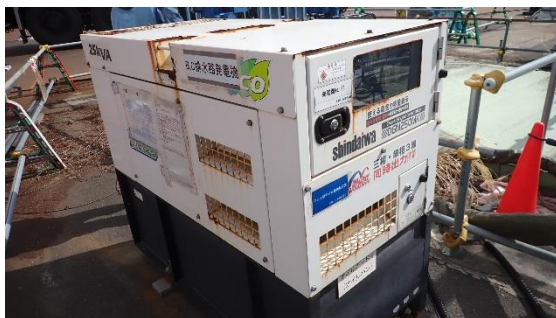
(写真2-2)
発電機の状況

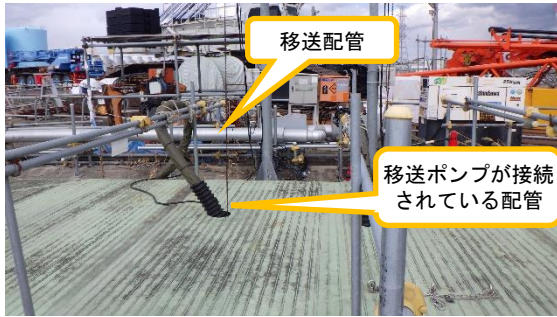
(写真 2 - 3)
移送配管及び移送ポンプが接続されている配管の状況

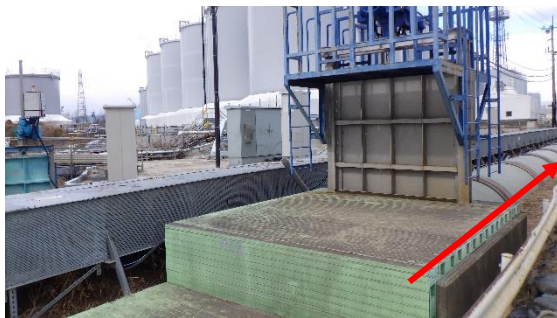
(写真 3 - 1)
排水路に設置されている電動ゲートの例 (写真はB排水路のB-1。赤矢印は排水が流れる方向を示す。)

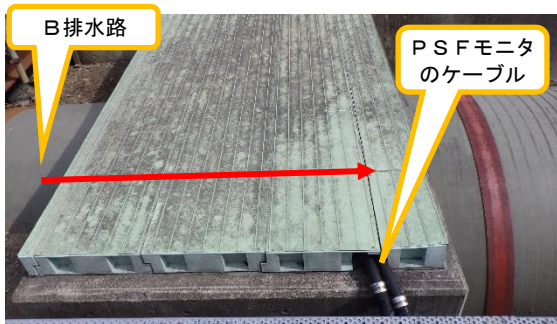
(写真 3 - 2)
排水路に設置されているPSFモニタの例 (写真はB排水路の電動ゲートB-1の上流に設置されているPSFモニタの設置箇所。ケーブルの先にPSFモニタが設置されている。赤矢印は排水が流れる方向を示す。)

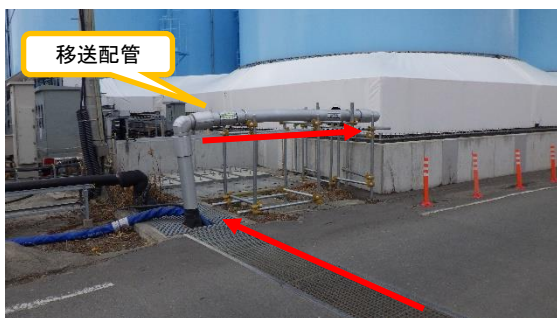
(写真 4 - 1)
BC排水路の末端ゲートからBタンクエリアの堰内への移送配管の状況 ① (赤矢印は排水が流れる方向を示す。)

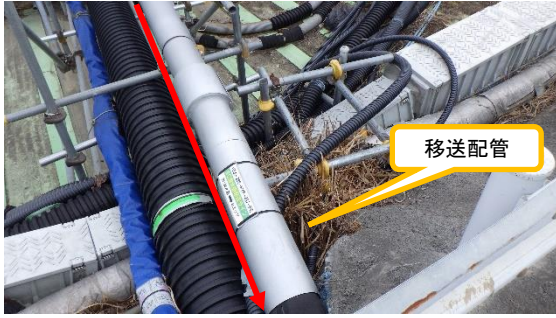
(写真4-2)

BC排水路の末端ゲートからBタンクエリアの堰内への移送配管の状況②(赤矢印は排水が流れる方向を示す。)
