福島第一原子力発電所現地確認報告書

- 1 確認日
令和5年2月28日（火）
- 2 確認箇所
淡水化装置RO-3
- 3 確認項目
淡水化装置RO-3水漏れ事象の対応状況

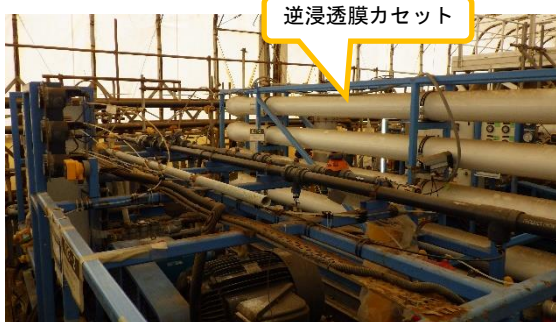
(写真1-2)
RO-3逆浸透膜スキッド2の概観

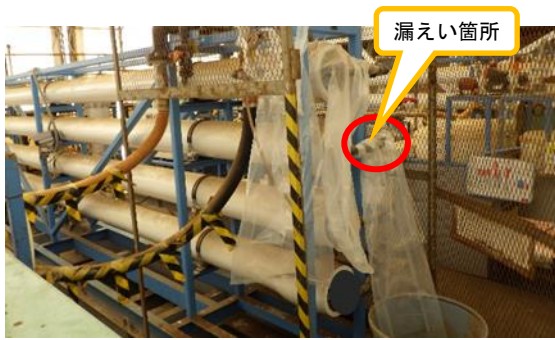
- ・現場確認時には、RO-3の全ての逆浸透膜スキッド（4系列）が停止していた。
- ・1箇所目の漏えい箇所（逆浸透膜出口配管）は袋養生されており、受けとしてプラスチック製のバケツが置かれていた。配管に滲みが確認され、受けのプラスチック製バケツには水が溜まっていた。（写真2）
- ・2箇所目の漏えい箇所（配管フランジ部）は乾いており、滲み等は確認されなかった。（写真3）
- ・確認した範囲では、RO-3の堰内に水溜まりはなかった。（写真4）
- ・東京電力によると、原因は、RO-3逆浸透膜スキッド2の出口弁（写真5）を閉め切り状態のまま起動したことによるものであり、今後、要因の分析や再発防止対策を検討するとのことであった。
また、他のRO-3逆浸透膜スキッドや建屋内淡水化装置の使用により、淡水化処理には影響はないとのことであった。

(写真 2 - 1)
漏えい箇所 (逆浸透膜出口配管) の
状況

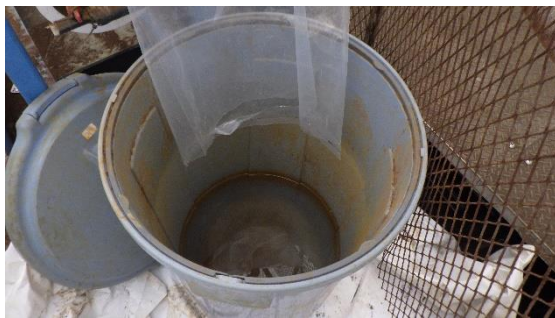
(写真 2 - 2)
漏えい水受け (プラスチック製バケ
ツ) の状況

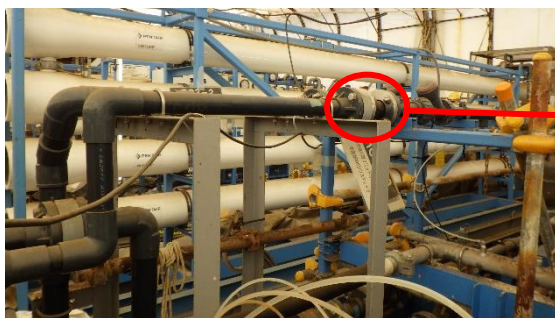
(写真 3 - 1)
漏えい箇所 (配管フランジ部) の状
況①

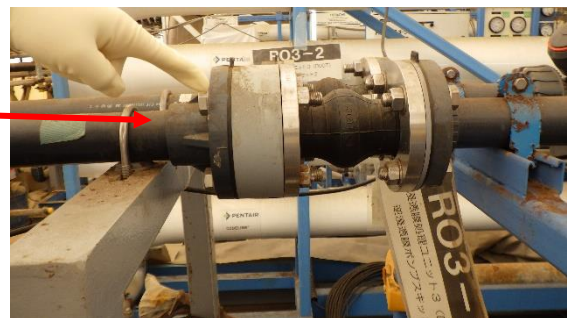
(写真 3 - 2)
漏えい箇所 (配管フランジ部) の状
況②

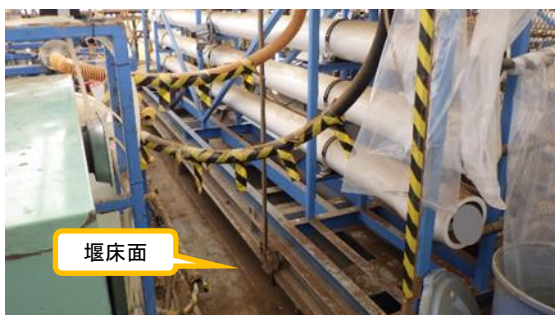
(写真 4)
RO-3 堰内の状況 (逆浸透膜スキ
ッド 2 周辺)

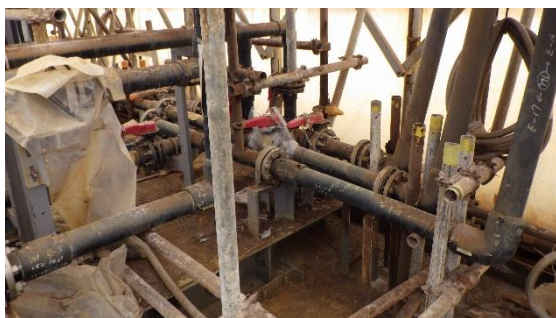
(写真5-1)
出口弁の状況①

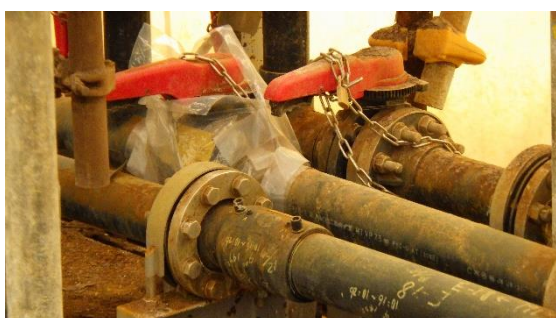
(写真5-2)
出口弁の状況②

※写真手前の出口弁が逆浸透膜スキッド
1、2用で写真奥の出口弁が逆浸透膜
スキッド3、4用
