## 福島第一原子力発電所現地確認報告書

令和5年3月2日（木）

ブルータンクエリアA、C、D

横置き型ブルータンクの保管状況

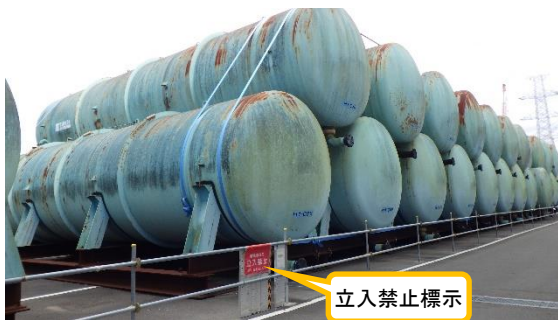
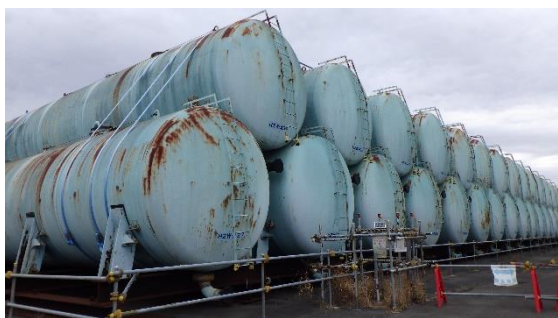
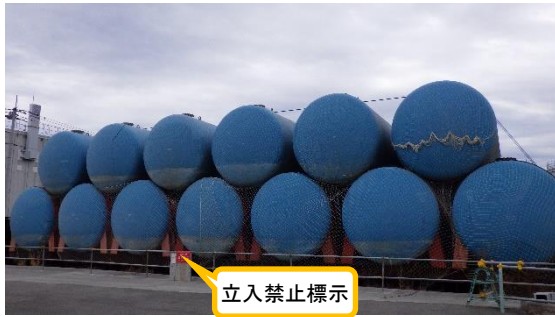
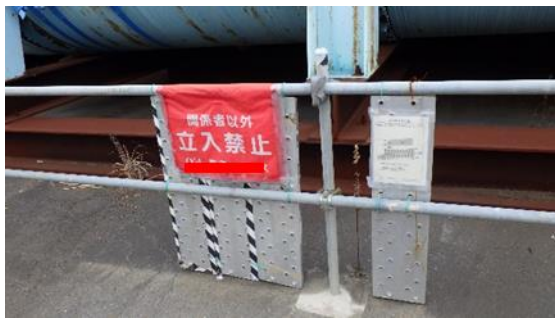
- いずれのブルータンクエリアも、関係者以外が立ち入らないように、単管パイプによる区画が設置されるとともに、立入禁止の標示が設置されていた。（写真1）
- いずれのブルータンクエリアも、タンクは2段積みで保管されており、確認した範囲では、下段のタンクと台座等を固定するボルト等に緩みや欠損は認められず、下段のタンクと上段のタンクを固縛するベルトにも破損等は認められなかった。（写真2）
- また、ブルータンクエリアAとCに保管されているタンク下部のフランジ養生にも異常は見受けられなかった。（写真3）
- ブルータンクエリアDで保管されているタンクの表面は、FRP（繊維強化プラスチック）で保護されているが、一部のタンクでFRP保護材に亀裂が生じている箇所や剥離している箇所が見受けられた。飛散防止対策として、保管されているタンク全体がネットで覆われており、確認した範囲では、周囲にFRP保護材の飛散は認められなかった。（写真4）
- なお、各ブルータンクエリアに保管されているタンクの基数は以下のとおりである。

(写真1-1)  
ブルータンクエリアAの外観  
(南西側から撮影)

(写真1-2)  
ブルータンクエリアCの外観  
(南東側から撮影)

(写真1-3)  
ブルータンクエリアDの外観  
(西側から撮影)

(写真1-4)  
立入禁止標示の例  
(ブルータンクエリアC)

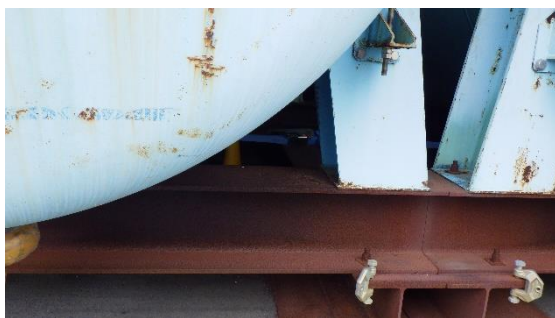
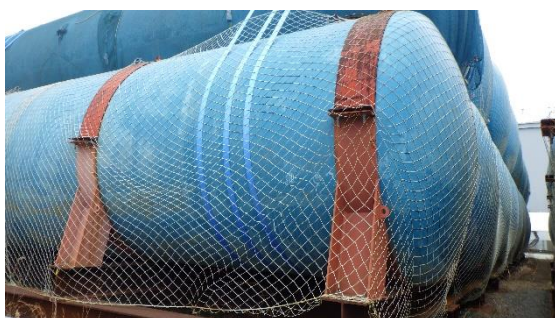
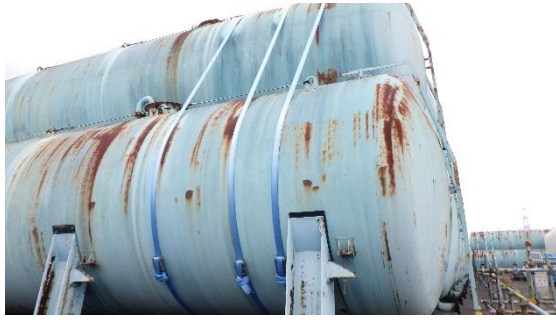
(写真2-1)  
タンクと台座等の固定の例①  
(ブルータンクエリアC)

(写真2-2)  
タンクと台座等の固定の例②  
(ブルータンクエリアD)

(写真 2 - 3)  
上段タンクと下段タンクの固縛の例  
(ブルータンクエリアC)

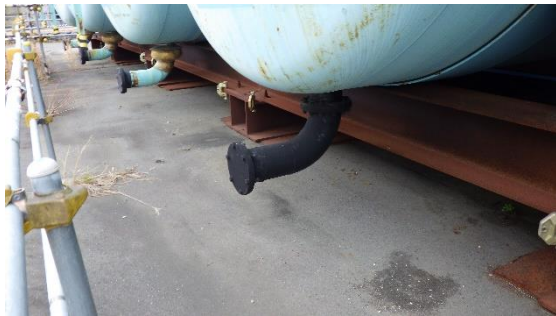
(写真 3)  
タンク下部のフランジの養生状況の  
例 (ブルータンクエリアC)

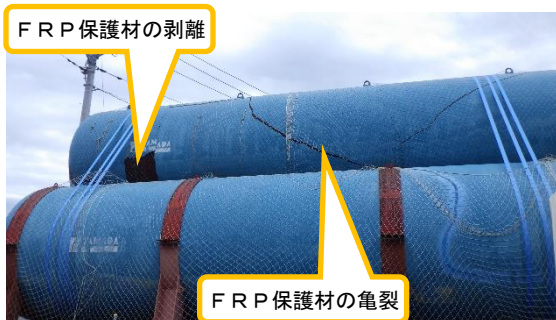
(写真 4)  
FRP 保護材の飛散防止対策の状況  
(ブルータンクエリアD)
