～ 令和4年3月16日発生福島県沖地震 相馬港復旧工事の実施状況について～

福島県相馬港湾建設事務所

～ 令和4年3月16日発生福島県沖地震 松川浦漁港復旧工事の実施状況について ～

～ 令和4年3月16日発生福島県沖地震 釣師浜漁港復旧工事の実施状況について ～

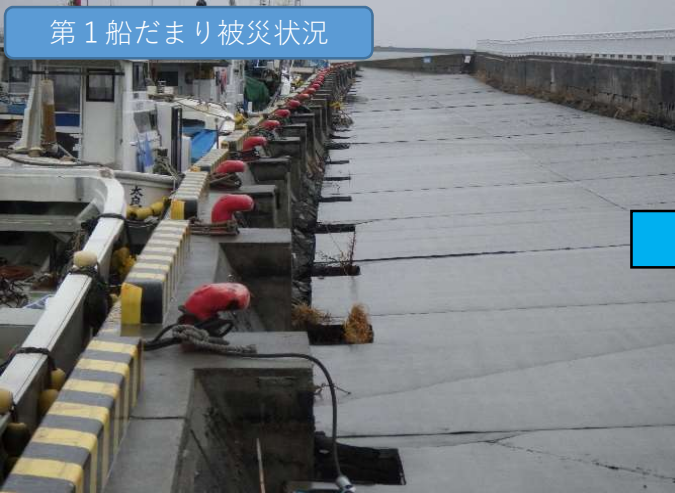
第1船だまり被災状況

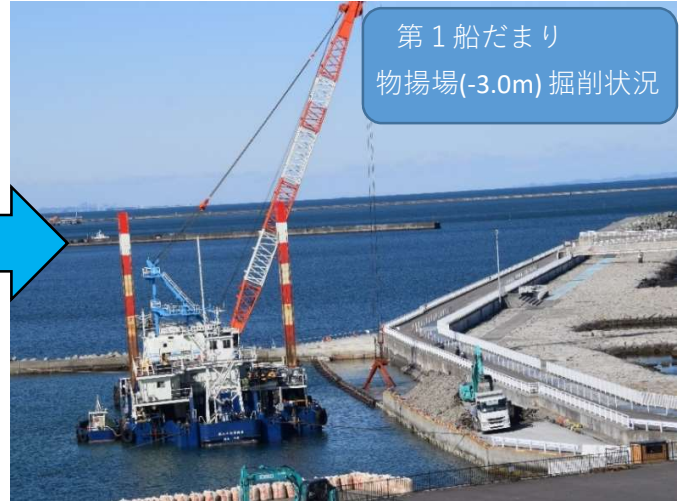
第1船だまり
物揚場(-3.0m)掘削状況

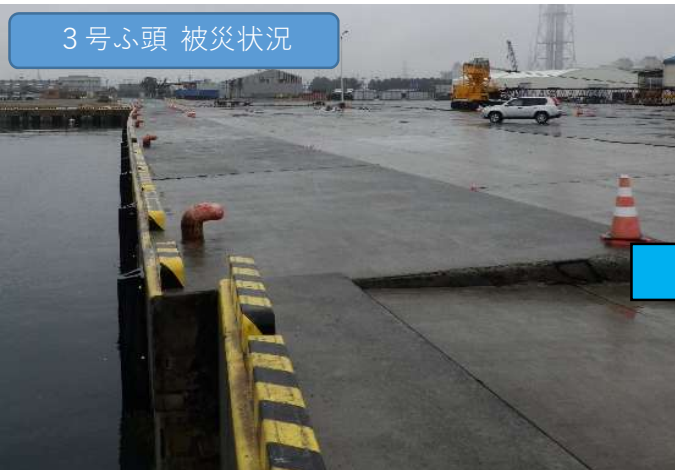
3号ふ頭 被災状況

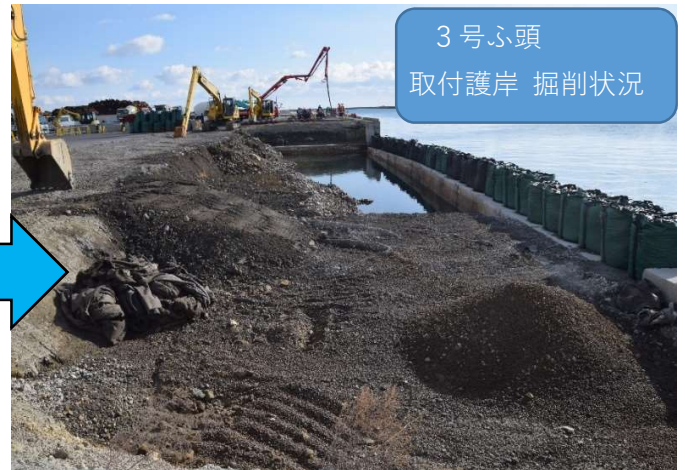
3号ふ頭
取付護岸掘削状況

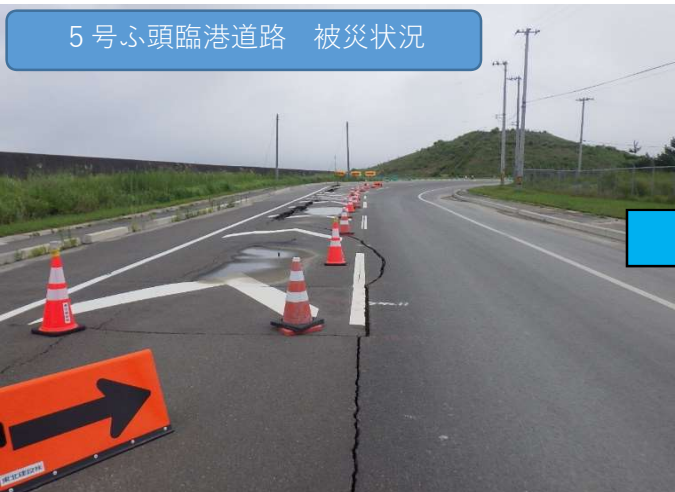
5号ふ頭臨港道路 被災状況

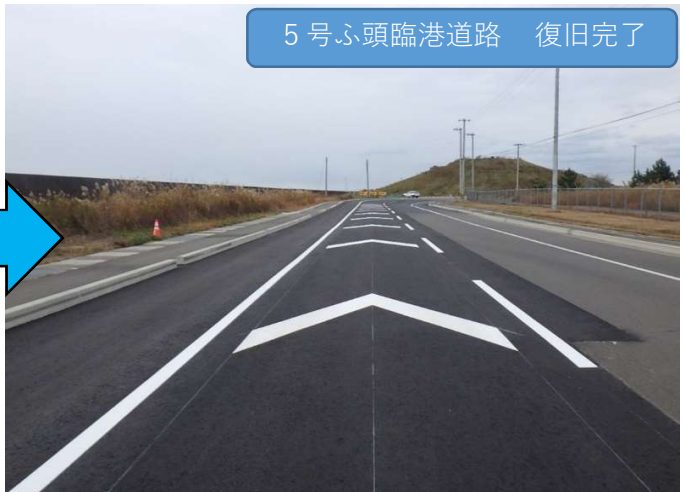
5号ふ頭臨港道路 復旧完了

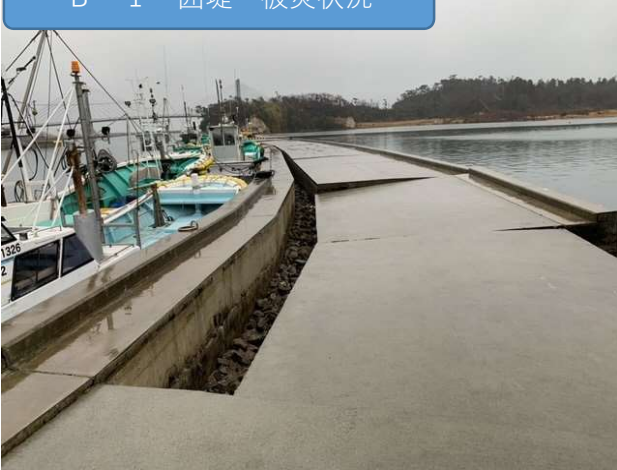
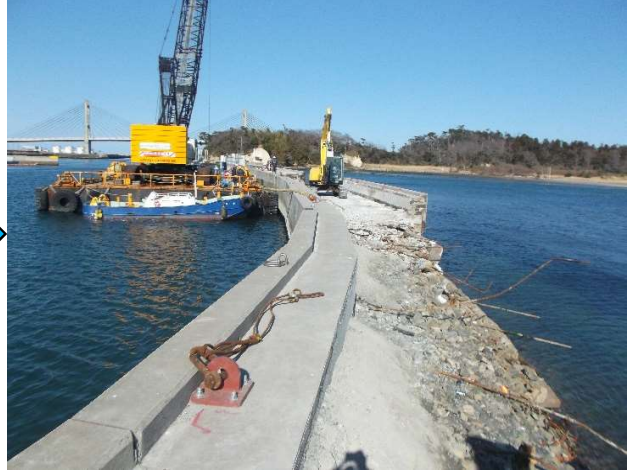
B-1 囲堤 被災状況

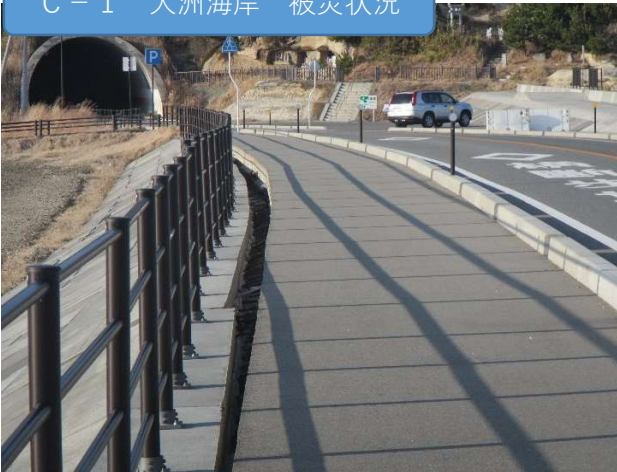
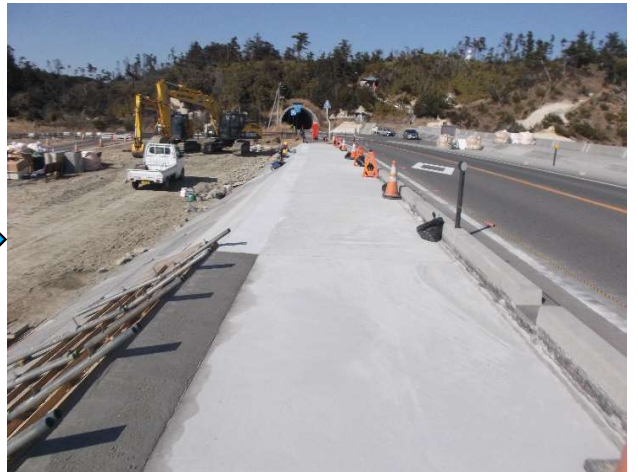
C-1 大洲海岸 被災状況

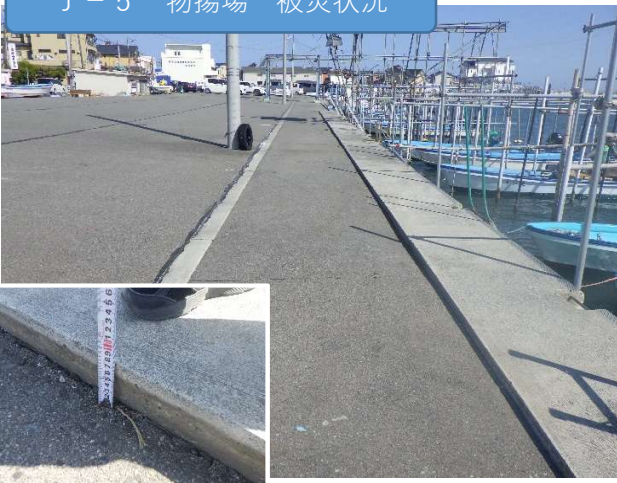
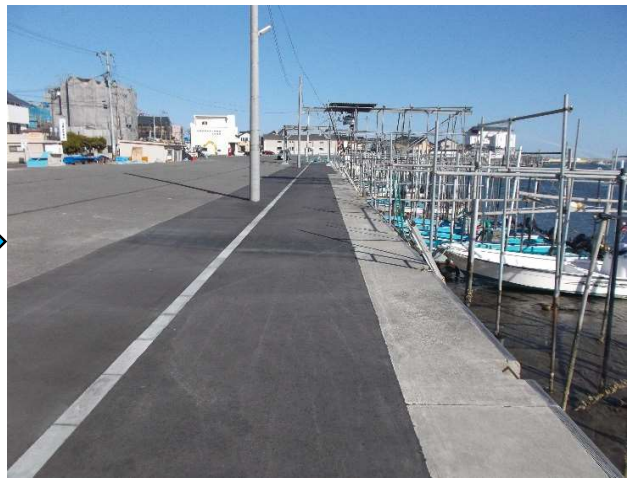
J-5 物揚場 被災状況

◎ 復旧完了（物揚場）

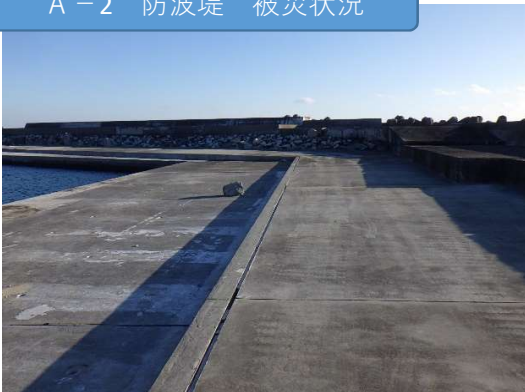
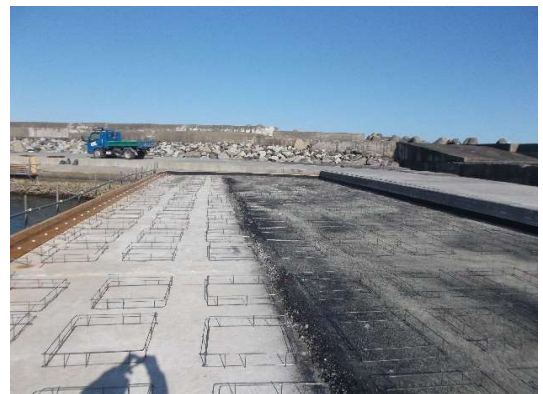
A-2 防波堤 被災状況

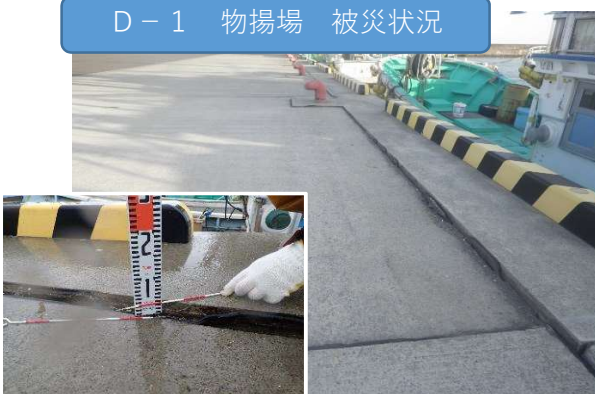
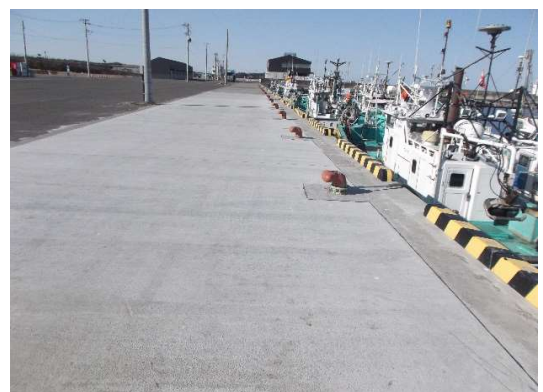
D-1 物揚場 被災状況

◎ 復旧完了（物揚場）
