## 福島第一原子力発電所現地確認報告書

令和5年3月6日（月）

プロセス主建屋

廃スラッジ抜き出しのためのプロセス主建屋搬入口設置工事の状況

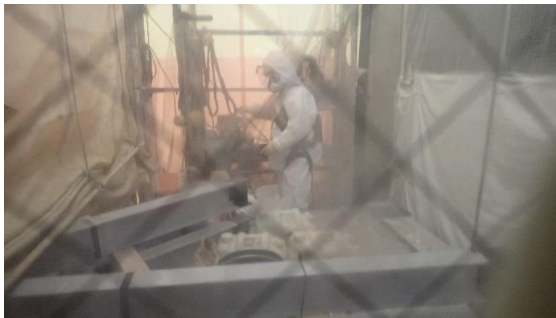
(写真1)  
クリーンハウス内での作業状況

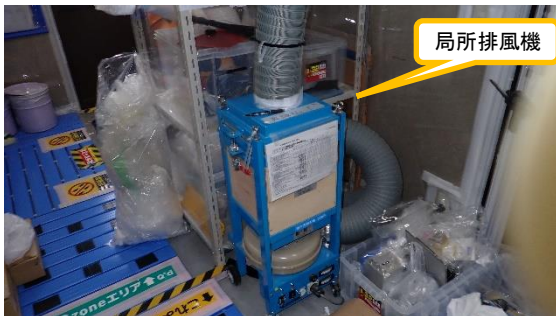
(写真2-1)  
PMB内に空気を押し込む局所排風機の設置状況

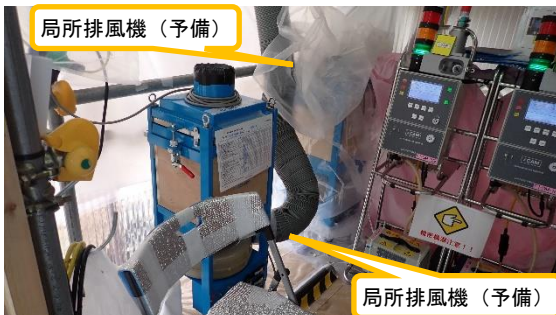
(写真2-2)  
予備の局所排風機の配備状況

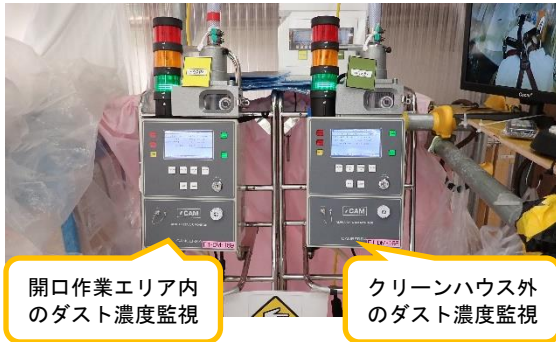
(写真3)  
連続ダストモニタの稼働状況
