福島第一原子力発電所現地確認報告書

令和5年3月9日（木）

ブルータンクエリアB、C

横置き型ブルータンクの保管状況

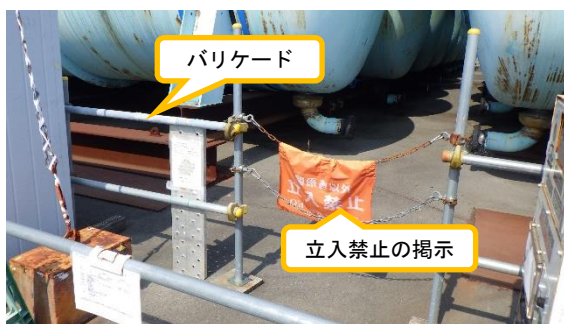
(写真1-1)
ブルータンクエリアB入口の状況

- いずれのブルータンクエリアも、関係者以外が立ち入らないように、単管パイプによる区画が設置されるとともに、立入禁止の標示が設置されていた。（写真1）
- いずれのブルータンクエリアも、タンクは2段積みで保管されており、確認した範囲では、下段のタンクと台座等を固定するボルト等に緩みや欠損は認められず、下段のタンクと上段のタンクを固縛するベルトにも破損等は認められなかった。また、保管されているタンク下部のフランジ養生にも異常は見受けられなかった。（写真2）
- ブルータンクの表面には錆が生じているものもあったが、破損等は見られなかった。ブルータンク表面や周辺の地表面の表面線量率を測定したが、確認した範囲でタンクから周囲への漏えい等の異常は確認されなかった。（写真3）

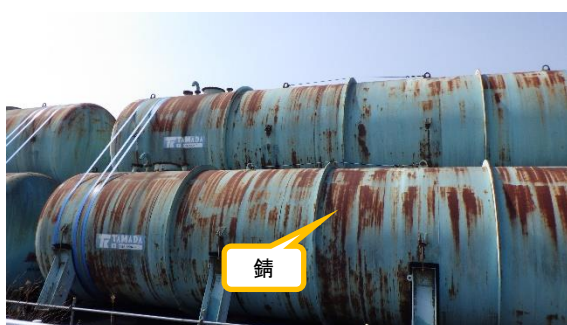
(写真3-1)
ブルータンク表面の劣化状況の例

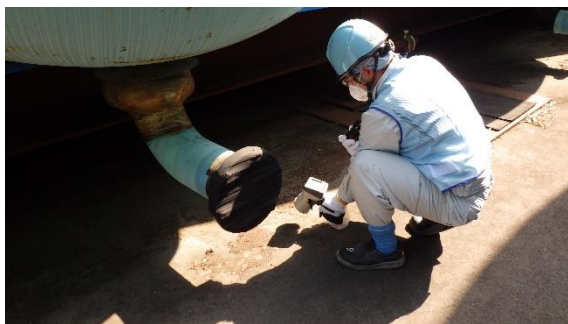
(写真3-2)
ブルータンク周辺の地表面の線量率
測定の例
