## 福島第一原子力発電所現地確認報告書

令和5年4月19日（水）

3号機原子炉建屋南側ヤード

サブドレンピットNo.40における油分検出の対応状況

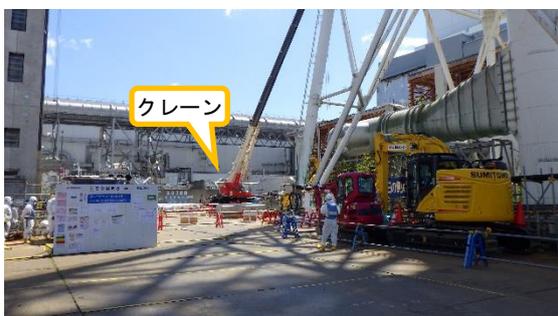
- ・ヤード中央部において、鋼矢板設置予定箇所の地面が掘削されており、現場確認時において、クレーン及び鋼矢板を設置するための圧入機が準備され、鋼矢板設置のための作業が行われていた。（写真1）
- ・ヤード東側には、線量低減対策のためのコンクリート擁壁が設置されていた。（写真2）
- ・3号機起動変圧器（B）のPCB含有絶縁油漏えい箇所は養生されており、状況を遠隔で確認するための監視カメラが設置されていた。（写真3）

(写真1-1)  
3号機原子炉建屋南側ヤードの状況  
(西側から撮影)

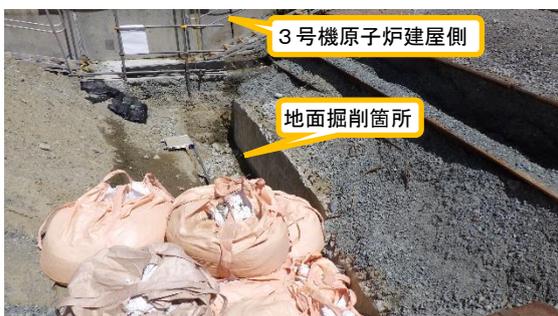
(写真1-2)  
鋼矢板設置予定箇所の地面掘削状況  
(3号機原子炉建屋南側付近)

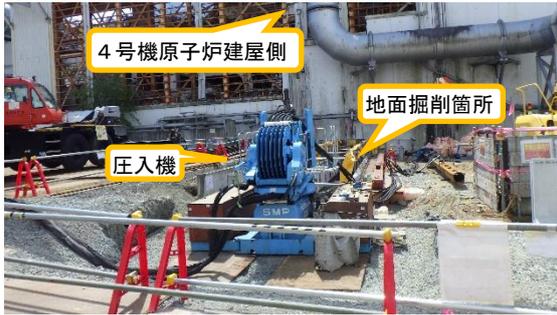
(写真1-3)  
鋼矢板設置予定箇所の地面掘削状況  
(4号機原子炉建屋北側付近)

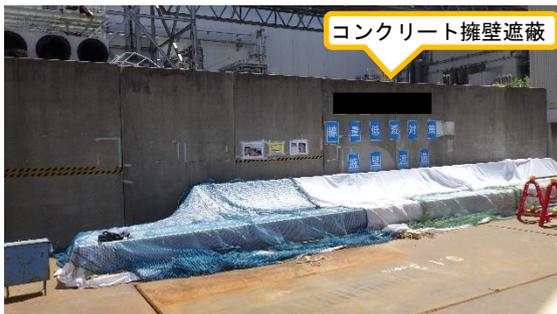
(写真2)  
線量低減対策のためのコンクリート  
擁壁遮蔽設置状況  
(ヤード東側、3号機タービン建屋  
西側)

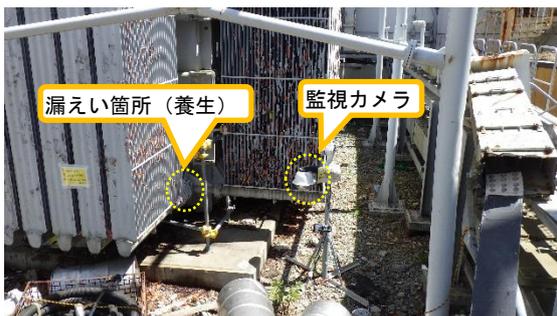
令和4年4月21日に発生した3号機起動変圧器（B）からの低濃度PCBを含む絶縁油の漏えい後、サブドレンピットNo.40において低濃度PCBを含む油分が検出されたことを受け、同日以降、No.40及び近傍のNo.210、No.211のサブドレンピットは運転を停止している。

(写真3)  
3号機起動変圧器(B) PCB含有  
絶縁油漏えい箇所周辺の状況
