ALPS 処理水希釈放出設備 現地確認結果 報告書(概要)

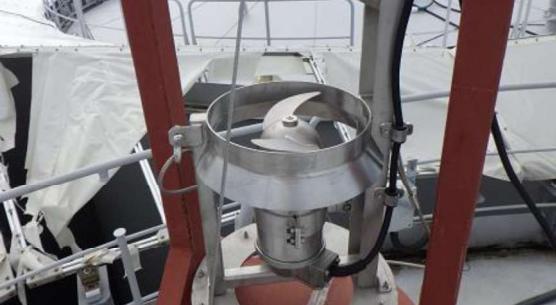
(写真1) 投入前の攪拌器の状況	(写真2) 規制庁職員による外観検査の状況

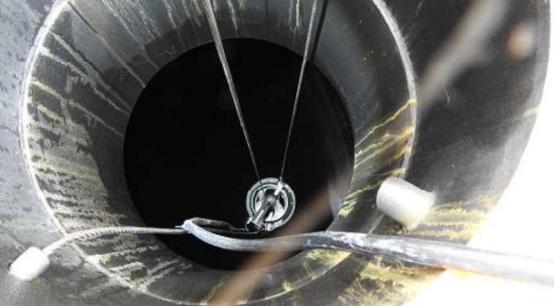
(写真3) 攪拌器の吊り下げ状況	(写真4) ワイヤーによる固定の状況	
	<p>【東京電力からの聴取内容】</p> <ul style="list-style-type: none"> 攪拌器が着底していることは、目視では確認できないが、水平に着底していることを、巻き下げるワイヤーの長さで判断する。2箇所に9 φmm のワイヤーを取り付けており、巻き下げる長さが2本で同じであることを確認している。 地震があった際、攪拌器の転倒、位置ずれがないことをワイヤーの取り付け状態によって確認する。
