ALPS 処理水希釈放出設備 現地確認結果 報告書(概要)

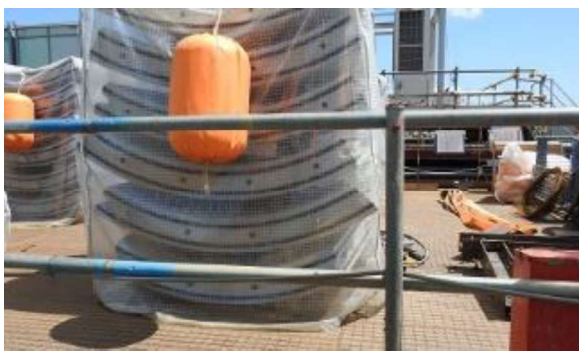
(写真1) セグメントの状況	(写真2) 土砂の管理状況	
	<p>【東京電力からの主な聴取内容】</p> <ul style="list-style-type: none"> 送泥管と排泥管に設置した流量計から偏差流量を求め、連続的に掘削土量を監視している。 労働災害を防止するために、工種毎にリスクアセスメント評価に基づき、安全事前評価を実施した上で、工事を実施している。 作業前にKY活動を行うとともに、作業後は、アフターKYを行い、ヒヤリハットとその対策について作業員全員で共有している。ヒヤリハットは、3月末時点で70件を超えているが、発生の都度、対策を講じている。 放水トンネルや放水口ケーソンの設置に伴い発生した土砂は、東京電力の敷地外で発生したものとなるため、国有財産法が適用される。そのため、構内で発生した土砂とは、分けて管理をしている。
