ALPS 処理水希釈放出設備 現地確認結果 報告書(概要)

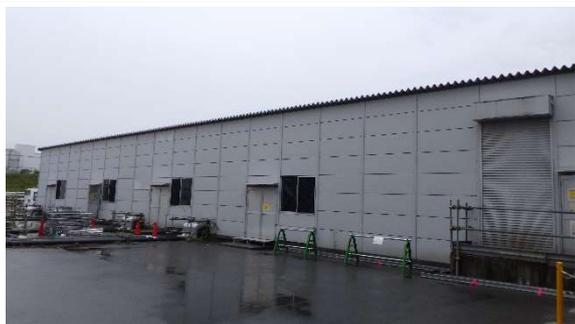
(写真1) 多核種移送設備建屋の外観	(写真1-2) 放射線モニタの設置状況

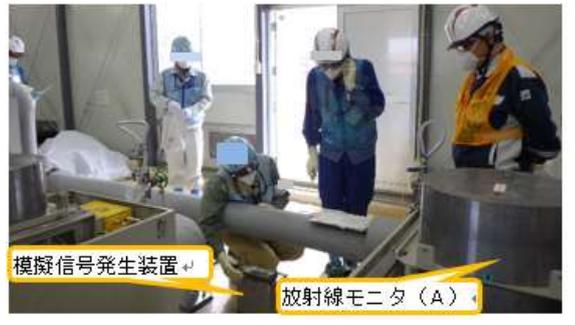
(写真2) 放射線モニタ（A）の「校正検査」の状況（模擬信号入力の状況）	(写真3) 放射線モニタ（B）の「線源校正検査」の状況

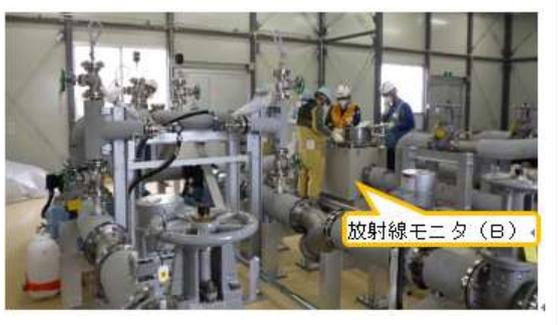
確認年月日	令和5年5月23日(火)	確認目的	使用前検査の状況
確認箇所	多核種移送設備建屋		
確認設備	<input type="checkbox"/> 測定・確認用設備	<input checked="" type="checkbox"/> 移送設備	<input type="checkbox"/> 希釈設備 <input type="checkbox"/> その他
確認結果	<p>移送設備の一部である放射線モニタについて、東京電力が原子力規制庁による使用前検査（警報・線源校正・校正検査）を受けていることから、状況を確認した。</p> <ul style="list-style-type: none"> <li>放射線モニタは多核種移送設備建屋内にあり、2基のALPS処理水移送ポンプの出口側に各々1基設置されている。（写真1）</li> <li>ALPS処理水移送ポンプ（A）出口放射線モニタ（以下「放射線モニタ（A）」という。）については、模擬入力に対する指示値が許容範囲内であることを確認する「校正検査」及びレベル「高」の模擬入力による警報が発生することを確認する「警報検査」が行われた。（写真2）</li> <li>ALPS処理水移送ポンプ（B）出口放射線モニタ（以下「放射線モニタ（B）」という。）については、標準線源を用いて基準計数率を測定し、その測定値が許容範囲内であることを確認する「線源校正検査」が行われた。（写真3）</li> </ul>
