ALPS 処理水希釈放出設備 現地確認結果 報告書(概要)

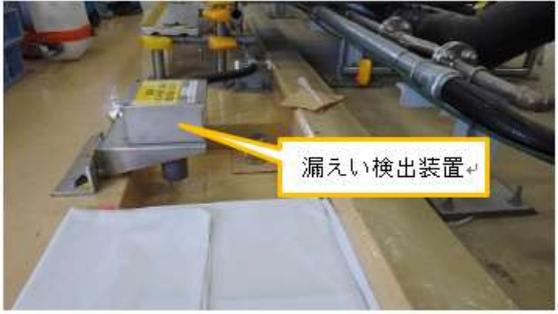
(写真1-1) 漏えい検出装置の設置状況 ALPS 処理水移送ポンプエリア		(写真1-2) 漏えい検出装置の設置状況 緊急遮断弁－1エリア

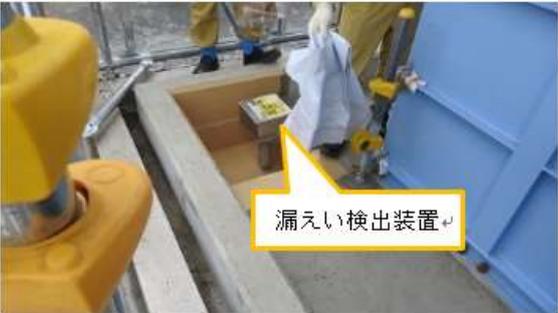
(写真1-3) 漏えい検出装置の設置状況 緊急遮断弁－2エリア		(写真2) 漏えいを検出した時点の水位の 計測状況

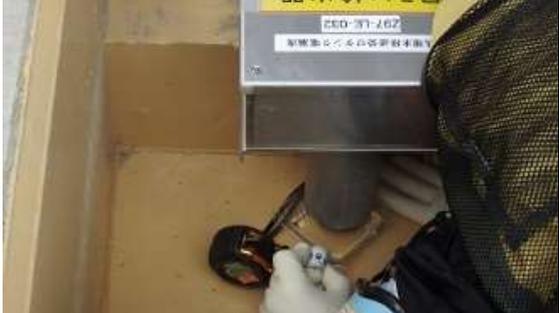
確認年月日	令和5年5月24日(水)	確認目的	使用前検査の状況
確認箇所	多核種移送設備建屋、5・6号機敷地護岸ヤード、5・6号機東側電気品建屋		
確認設備	<input type="checkbox"/> 測定・確認用設備	<input type="checkbox"/> 移送設備	<input type="checkbox"/> 希釈設備 <input checked="" type="checkbox"/> その他
確認結果	<p>漏えい検出装置および警報装置について、東京電力が原子力規制庁による使用前検査を受けていることから、状況を確認した。</p> <ul style="list-style-type: none"> <li>・ ALPS 処理水移送ポンプエリア（多核種移送設備建屋内）、緊急遮断弁－1エリア（5・6号機東側電気品建屋内）及び緊急遮断弁－2エリア（5・6号機敷地護岸ヤード）に設置されている計3台の漏えい検出装置に対して検査が行われた。</li> <li>・ 各エリアには、弁、ポンプ等からのALPS処理水の漏えいに備え、堰、集水ピットが設置されており、集水ピットの中には、漏えいを検出するための、漏えい検出装置が設置されていた。（写真1）</li> <li>・ 漏えい検出装置が設置されている場所（各エリア）と警報装置が設置されている場所（免震棟）との間で連絡を取り合いながら、漏えいを検出し、警報が作動することを確認していた。</li> <li>・ 漏えいを検出した時点の水位をコンベックス（巻き尺）で計測し、設定どおりに警報が作動することを確認していた。（写真2）</li> </ul>
