## 福島県楢葉町駐在福島第一原子力発電所現地確認結果 報告書

雑固体廃棄物焼却設備

雑固体廃棄物焼却設備における3月16日の地震等により発生した不具合の点検・復旧状況

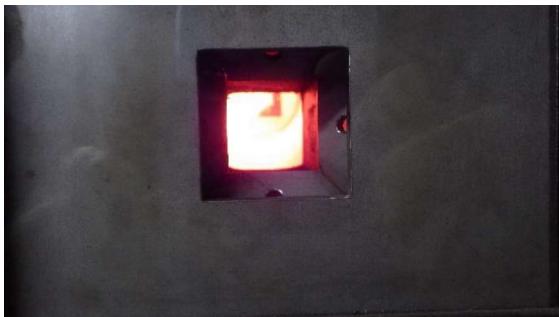
(写真1)

焼却炉（B系）のロータリーキルン  
での廃棄物の燃焼の状況

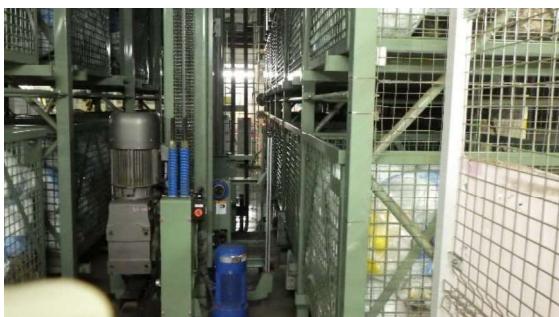
(写真2)

廃棄物の自動倉庫（B系）の状況

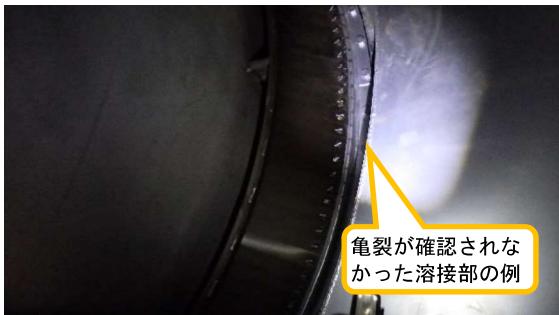
(写真3)

ロータリーキルン（B系）の状況  
※ロータリーキルン下部方向から撮  
影

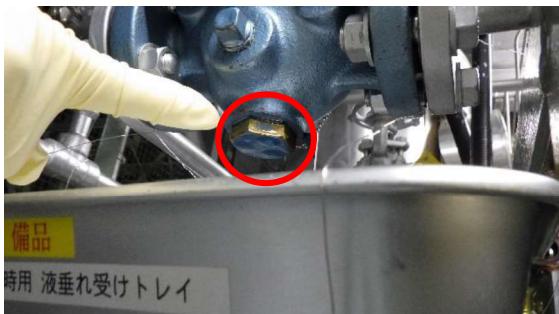
(写真4－1)

※2 焼却炉バーナーユニット軽油供給圧力減圧弁下部からの軽油漏えい事象：4月8日22時40分頃、定例パトロール中の作業員が雑固体廃棄物焼却設備A系の焼却炉バーナーユニット軽油供給圧力減圧弁（焼却炉バーナーに供給する軽油の圧力を調整する弁）の下部から軽油が漏えいしていることを発見したものであり、当該減圧弁の上流側の弁を直ちに閉止し、22時45分頃に漏えいが停止したことが確認された。軽油の漏えい範囲は、焼却炉バーナーユニットの防油堤内（約2.3m×約0.6m×高さ約3cm）及び防油堤周辺の約2m×約3m×高さ約1mmであり、4月9日2時13分に、すくい取りや拭き取りにより漏えいした軽油の回収が完了した。

A系焼却炉バーナーユニット軽油供  
給圧力減圧弁の状況①（令和4年4  
月12日撮影）

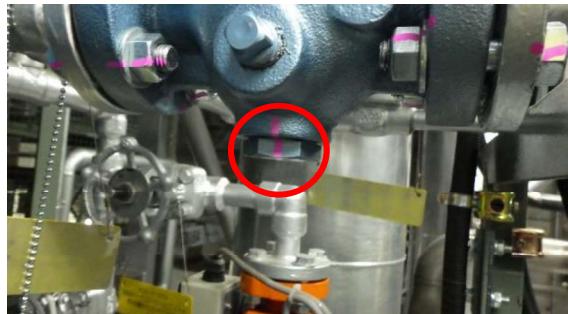
(写真4－2)

- ・雑固体廃棄物焼却設備B系（以下「B系」という。）については、すでに点検及び復旧作業が終了し、設備が稼働していた。（写真1）また、雑固体廃棄物焼却設備A系（以下「A系」という。）についても点検及び復旧作業が進んでおり、東京電力によると7月下旬に復旧作業を完了し、再起動を予定しているとのこと。
- ・自動倉庫のパレットのいずれは解消され、すでに設備が稼働しているB系については、自動倉庫が正常に稼働していた。（写真2）
- ・増設雑固体廃棄物焼却炉において、地震の影響によりロータリーキルン取り合い部シール溶接部等に亀裂が発生していたことから、A系及びB系のロータリーキルンと二次燃焼器等の接合部に同様の事象が発生していないか確認したところ、目視確認した範囲では発生していなかった。（写真3）なお、東京電力によると、当該部分について、点検を行い異常がないことを確認しているとのこと。
- ・軽油供給圧力減圧弁については、焼却炉バーナーユニット及び二次燃焼器バーナーユニットにそれぞれ1基設置されており、A系及びB系において、合計4基設置されているが、全基目視確認を行ったところ、該当部からの軽油の漏えいやその下部に設けられている防液堤に油の滴下跡はなか

A系焼却炉バーナーユニット軽油供  
給圧力減圧弁の状況②（令和4年7  
月13日撮影）

った。なお、東京電力によると、今回の事象を踏まえ、全基新品に交換したこと。（写真4）

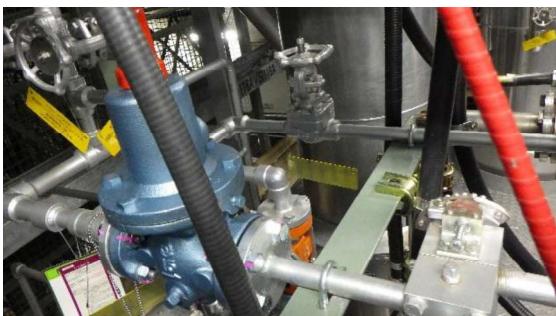
(写真4－3)

A系焼却炉バーナーユニット軽油供給圧力減圧弁の状況③

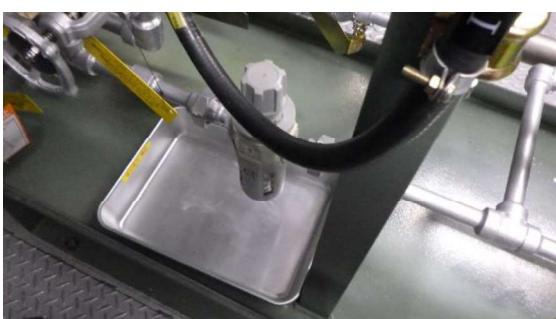
(写真4－4)

A系焼却炉バーナーユニット防液堤の状況
