福島県楡葉町駐在福島第一原子力発電所現地確認結果 報告書

J8タンクエリア、H6（Ⅱ）タンクエリア

令和4年3月16日福島県沖地震によるタンクエリア損傷への対応

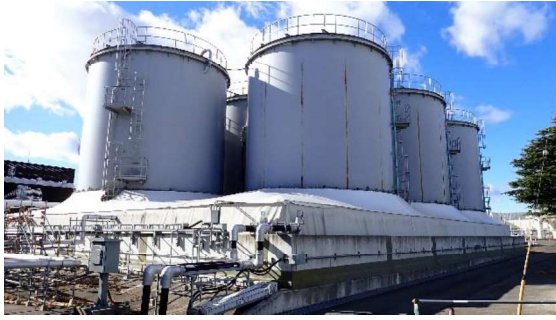
今回はそれらの修復状況を含め、J8タンクエリア及びH6（Ⅱ）タンクエリアの現状を確認した。（図1）（写真1-1）

(写真1-1)
J8タンクエリアの外観

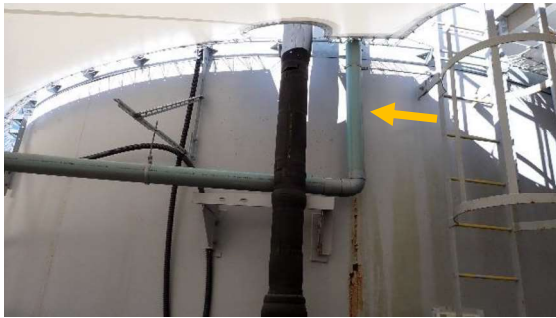
令和4年3月16日に発生した福島県沖地震では、タンクエリアでも複数の損傷が確認されており、J8タンクエリアでは雨樋配管の破損、H6（Ⅱ）タンクエリアでは雨樋カバー支柱の転倒が確認されている。

(写真1-2)
J8タンクエリアにおける修復済みの
雨樋配管の状況 (黄矢印)

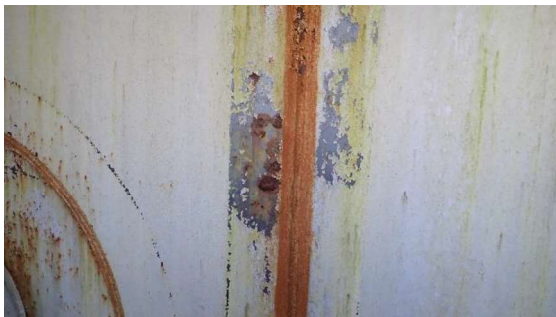
- ・ J8タンクエリアの雨樋配管の修復箇所を確認した。（写真1-2）
- ・ J8タンクエリアでは、その他、床面被覆のはがれや、溶接タンク表面に錆の発生が認められたが、他に問題となるような点は見られなかった。（写真1-3）（写真1-4）
- ・ H6（Ⅱ）タンクエリアにおいて修復された雨水カバー支柱を確認した。（写真2） 他に問題となるような点は見られなかった。

(写真1-3)
J8タンクエリア タンク表面の発
錆の状況

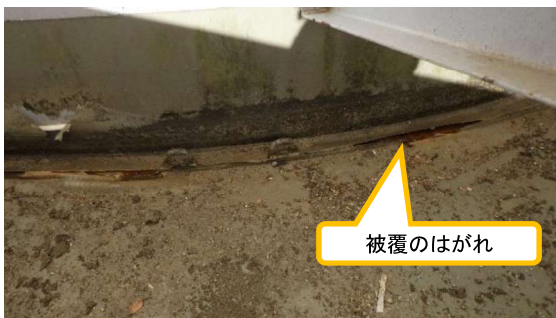
(写真1-4)
J8タンクエリア タンク底部にお
ける被覆のはがれ

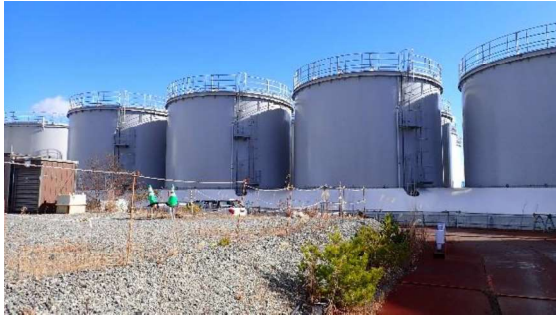
(写真2-1)
H6(Ⅱ)タンクエリア外観

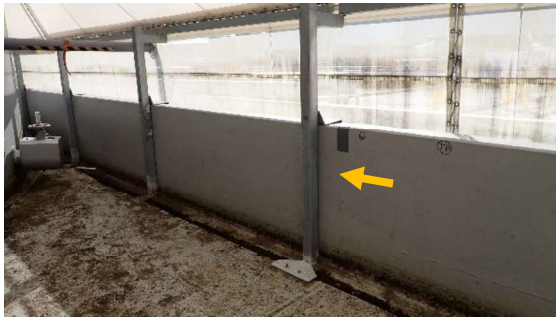
(写真2-2)
H6(Ⅱ)タンクエリアにおける修復済みの雨水カバー支柱の状況(黄矢印)
