福島第一原子力発電所現地確認報告書

令和5年4月27日（木）

多核種除去設備等処理水希釈放出設備及び関連施設の使用前検査の状況

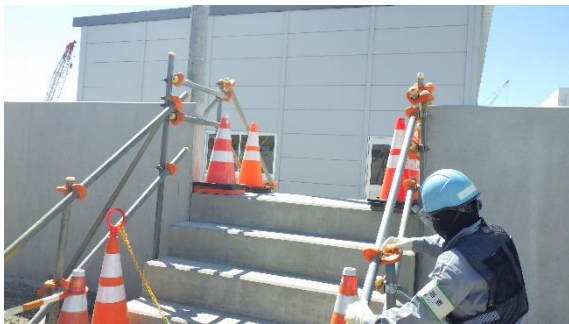
(写真1)
5、6号機東側電気品建屋の外観

- ・ 5、6号機東側電気品建屋内において、水で満たされた配管内の規定圧力を約1時間保持した後、配管や弁等に異常がないか等を確認していた。（写真1、2）
- ・ その後、屋外の配管の繋ぎ目箇所を目視確認するとともに、キムタオル（紙製シート）で拭き取り、水の漏えいの有無を確認していた。（写真3）
- ・ 配管の耐圧・漏えい検査は上流側である多核種移送設備建屋から下流に向かう班と5、6号機東側電気品建屋から上流に向かう2班で実施し、両班が合流するまで継続した。（写真4）
- ・ また、多核種移送設備建屋に設置されている圧力計で規定圧力を満たしていること等を確認していた。（写真5）
