## ALPS 処理水希釈放出設備 現地確認結果 報告書(概要)

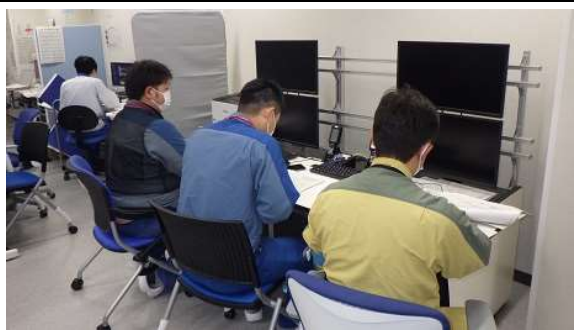
<p>(写真1) 監視・制御装置の操作状況</p>		<p>(写真2) タンク連結弁の操作状況</p>

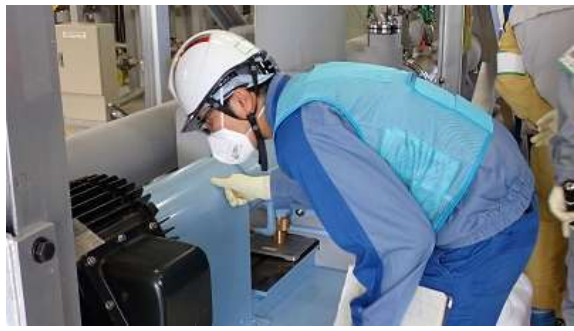
<p>(写真3) 循環ポンプ起動後の確認状況</p>
