福島第一原子力発電所現地確認報告書

- 1 確認日
令和4年8月25日（木）
- 2 確認箇所
2・3号機建屋西側
- 3 確認項目
陸側遮水壁におけるブラインの漏えいの対応状況

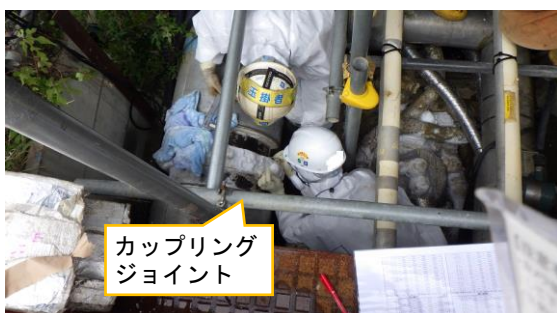
(写真1-1)
カップリングジョイント部の遊間計測の実施状況(1)

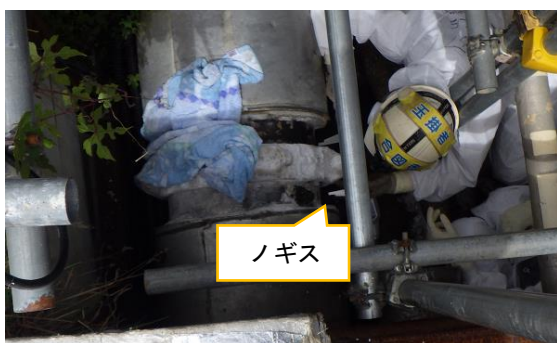
(写真1-2)
カップリングジョイント部の遊間計測の実施状況(2)
ノギスを使った遊間計測

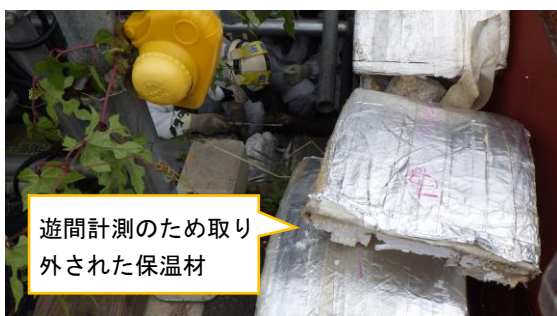
(写真1-3)
カップリングジョイント部の遊間計測の実施状況(3)

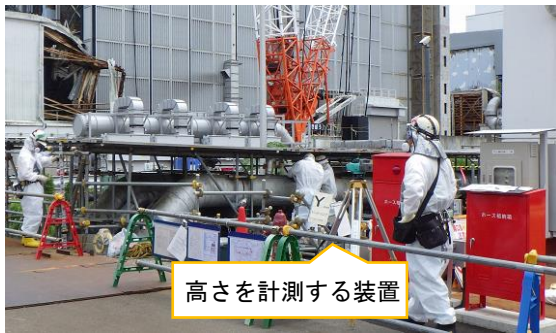
(写真2)
配管の高さ方向の計測状況
