令和 5 年 9 月 13 日

東京電力ホールディングス株式会社
福島第一廃炉推進カンパニー
福島第一原子力発電所

陸側遮水壁における冷媒（ブライン）漏えいに対する申し入れの回答について

「陸側遮水壁における冷媒（ブライン）漏えい」に対する
申し入れへの回答について

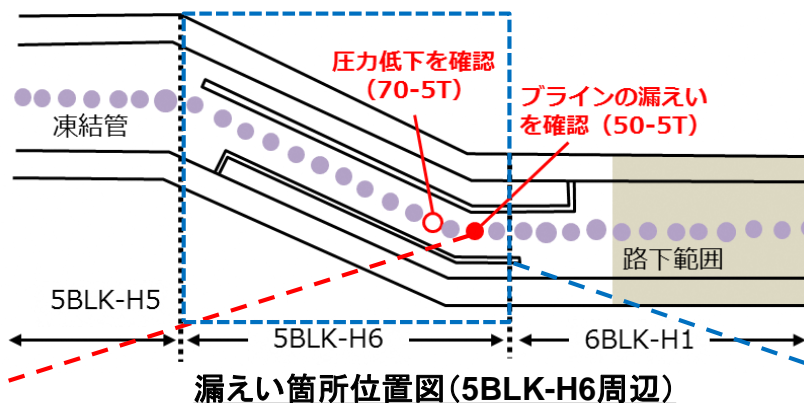
凍結管継手部(50-5T) 漏えい箇所

①漏えい凍結管 (地上部)の目視確認

③5BLK-H6周辺の現場状況の調査

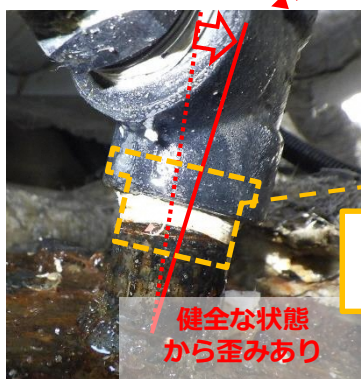
- 漏えいが確認された凍結管（50-5T）で凍結管継手部に歪みが確認されたことから、漏えい原因は継手部の損傷であると推定。
- 凍結管継手部の精密調査の結果、継手部が外部応力を受けて延性破壊した結果、漏えいが発生したと評価。
- 漏えいが発生した箇所（5BLK-H6）は狭隘であり、凍結管（地上部）が着氷し氷が成長したことで周囲の部材と干渉している状況を確認。凍結管（地上部）の氷の成長により凍結管に外部応力が作用した結果、凍結管継手部が破断したと推定。
- 上記の着氷対策として、凍結管（地上部）にヒーターを設置する着氷防止対策を実施済。

①凍結管継手部の目視確認

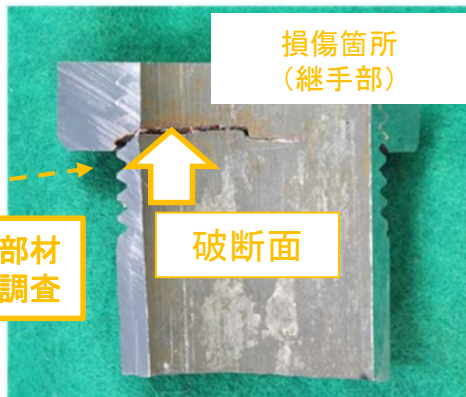
さらに、凍結管継手部について X 線 CT 検査等を用いて精密に調査をした結果、凍結管継手部に複数の微細な亀裂が確認され、一部が内側まで貫通し破断に至っていることを確認しました。

②凍結管継手部の損傷状況

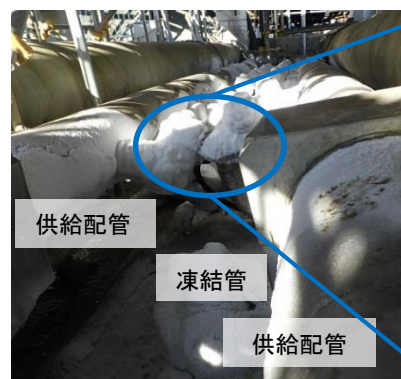
また、当該凍結管（地上部）周辺は、冷媒（ブライン）循環のための部材（配管等）が密集しており部材間の隙間が狭いことから、部材表面に着氷が発生し氷が成長した場合には、互いに干渉し合う場所であることを確認しました。

漏えいした凍結管を含め隣接する部材（配管等）表面には冬季を迎える毎に着氷による互いの干渉が発生したことで凍結管（地上部）継手部に応力が繰り返し加わり、配管継手部が破断に至ったと推定しました。

③5BLK-H6周辺の現場状況 (凍結管の着氷状況)

漏えいした凍結管とその周辺および類似した環境下にある凍結管（5BLK-H6および6BLK-H1）を対象に、凍結管（地上部）への着氷を抑制するためにヒーターの設置を実施した。

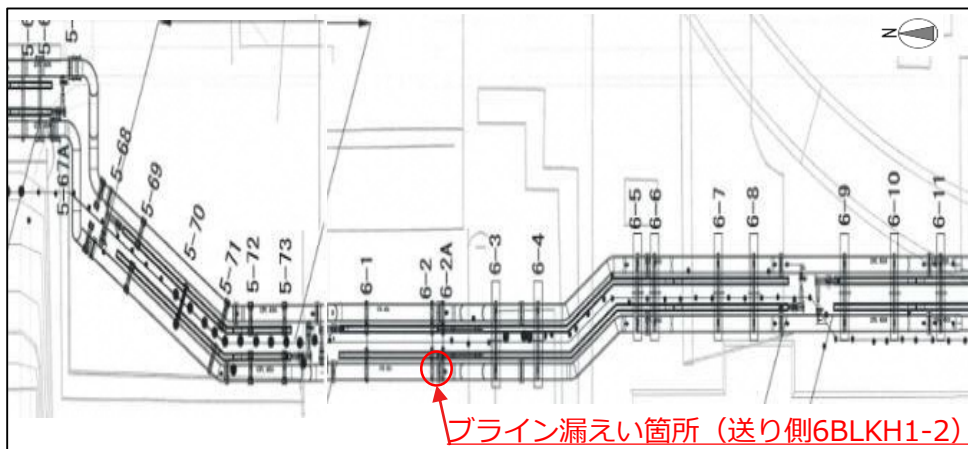
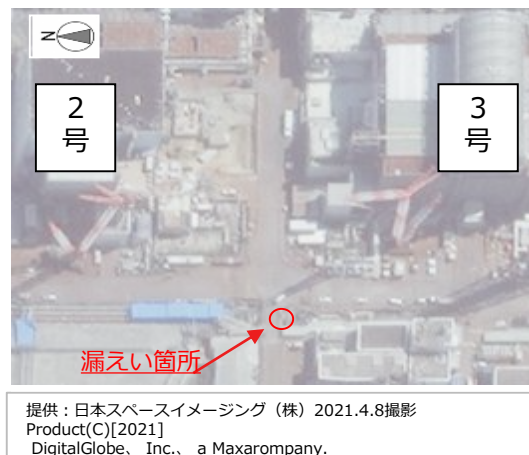
カップリングジョイント

調査の結果、凍結初期の凍上による地盤の変状により配管に変位が発生し、カップリングジョイントの遊間^{※1}が大きく開き、その後、季節変動による地盤変状の影響を受けたことで漏えいに至ったと推定しました。

- 2022年2月15日ブライン供給配管へ新設した電動弁の試運転時に2,3号機山側のブライン供給配管（送り側6BLKH1-2）のカップリングジョイント部から漏えいを確認した。（漏えい量は約47m³）
- 漏えいの影響による凍結管温度の上昇や建屋への地下水流入量に変化なし。
- 2022年2月21日にカップリングジョイントの交換、新ブライン補給を行い復旧済み。

ブライン供給配管（本管）のカップリングジョイントについて、状態監視として遊間及び配管のレベル計測を行い、必要に応じて配管レベルを調整し遊間の開きを修正することで、漏えいリスクの低減を図っていきます。具体的には、カップリングジョイント 458 カ所について、遊間が開くリスクによりランク^{※2}分けを行い、当該ランクに応じた状態監視を実施していきます。

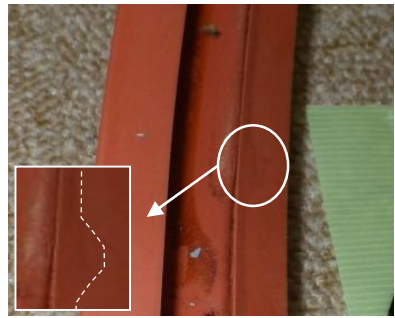
- ▶ 社外検査機関での検査の結果、シール部であるゴムリングに目立った損傷や経年劣化は確認されなかった。
- ▶ ゴムリングの外観目視検査を確認した結果、ブラインの痕と思われる変色が確認された。
- ▶ ゴムリング取外し時の配管内に堆積物(酸化鉄やブラインに含まれる塩化カルシウムの酸化物等)が確認された。

ブライン痕と思われる変色

- 調査結果より、ゴムリング変色部に不純物が挟まっていたことにより、滴下の発生しやすい状態であったと推定される。
- なお、微量滴下については、遊間を管理することにより、滴下から大規模な漏えいに発展することはないと推定している。
- 微量滴下発生時は現場養生を行い、ブラインタンクレベルの監視を継続し、必要に応じてブラインタンクへブラインの補充、および系統を計画的に停止してのカップリングジョイント等の交換を検討する。

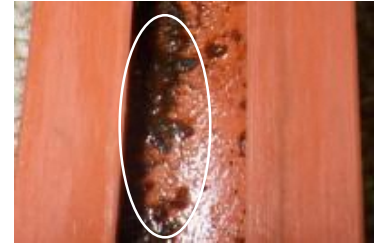
堆積物
