## 福島第一原子力発電所現地確認報告書

令和5年8月31日（木）

5・6号機東側電気品建屋、5・6号機敷地護岸ヤード、移送設備

多核種除去設備等処理水希釈放出の状況

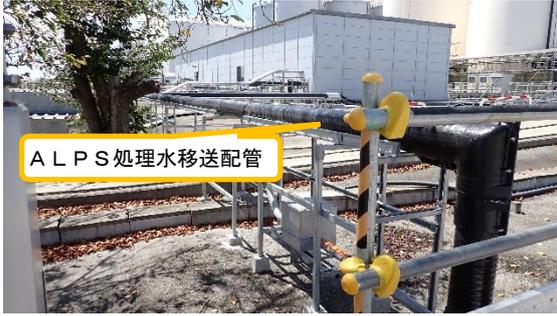
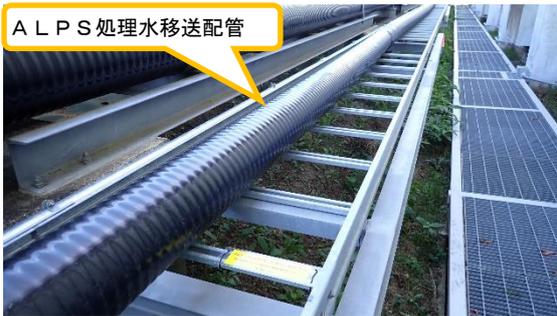
- ・測定・確認用タンクから海水配管ヘッダに至るまでの移送配管を目視確認したところ、確認した範囲では、配管からの滴下等の異常は見られなかった。（写真1）
- ・5・6号機東側電気品建屋内を目視確認したところ、緊急遮断弁等の破損や配管からの滴下等の異常は見られなかった。（写真2）

(写真 1 - 1)  
ALPS 処理水移送配管の状況①

(写真 1 - 2)  
ALPS 処理水移送配管の状況②

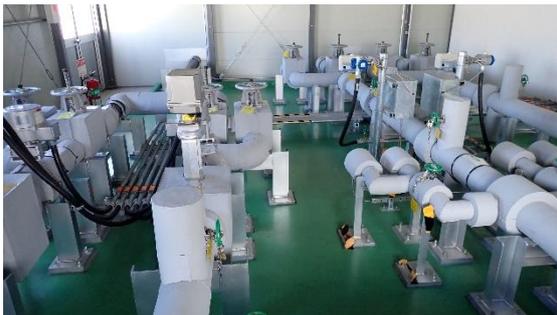
(写真 2)  
5・6号機東側電気品建屋内の状況

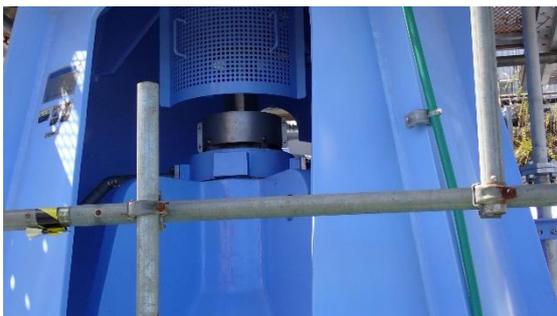
- ・希釈用の海水を移送中の海水配管、海水移送ポンプの状況を確認した。
- ・海水移送ポンプA系とB系が稼働していた。（写真3）
- ・海水移送ポンプから海水配管ヘッダに至るまでの海水配管及び海水移送ポンプ周辺を確認したところ、確認した範囲では、海水配管からの滴下等の異常は見られなかった。（写真4）
- ・海水配管に取り付けられた流量計を確認したところ、約7,500m<sup>3</sup>/hを指示しており、監視制御装置で確認した値と同等であった。

(写真 3)  
海水移送ポンプの状況

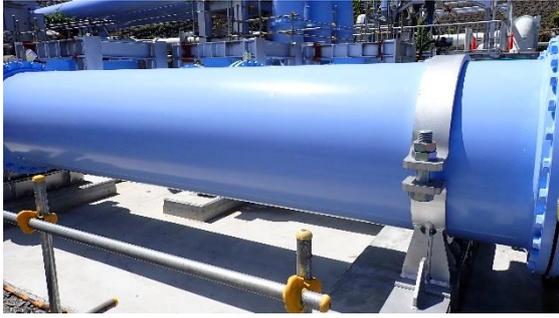
(写真4)  
海水配管の状況

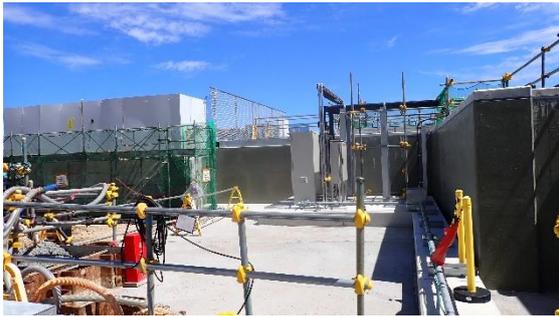
- ・ALPS処理水放出中の放水立坑の状況を確認した。（写真5）

- ・ALPS処理水は、上流水槽と下流水槽の境界にある堰を越流し、上流水槽から下流水槽に流れていた。
- ・下流水槽を確認したところ、下流水槽の上端から下に目測で約3mのところに水面があり、水位が上昇していないことから、問題なくトンネルを通じて放出口からALPS処理水が放出されているものと推測された。

(写真5)  
放水立坑の状況
