## 福島第一原子力発電所現地確認報告書

- 1 確認日  
令和5年8月29日（火）
- 2 確認箇所  
K4タンクエリア、多核種移送設備建屋、5，6号機敷地護岸ヤード、  
5，6号機東側電気品建屋
- 3 確認項目  
多核種除去設備等処理水希釈放出設備の巡視点検の状況

#### ➤ ALPS処理水希釈放出設備の巡視点検

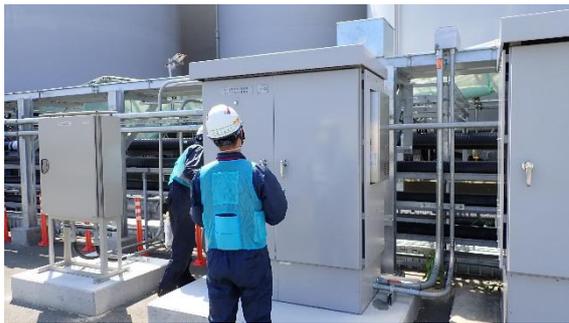
(写真1-1)  
ALPS処理水サンプルタンクの現場盤

東京電力社員2名がチェックシートを用い、ALPS処理水希釈放出設備について、巡視点検を実施した。巡視点検した設備は以下のとおりであり、異常は確認されなかった。なお、処理水放出開始から本日（8月29日）まで、設備の異常は確認されていないとのことだった。

- ・測定・確認用タンク、ALPS処理水サンプラタンクの現場盤、置換ろ過水供給タンク、屋外受入バルブユニット（写真1）

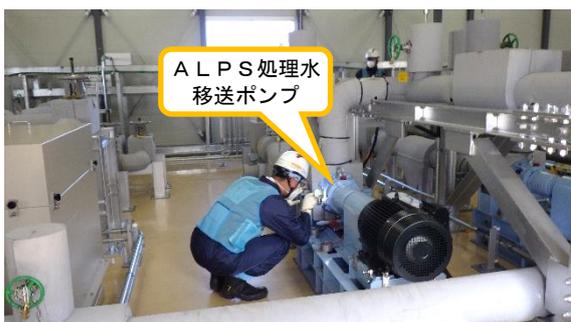
(写真2-1)  
ALPS 処理水移送ポンプ

- ・ALPS処理水移送ポンプ、ALPS処理水移送配管、放射線モニタ、移送設備に係る電源盤等（写真2）

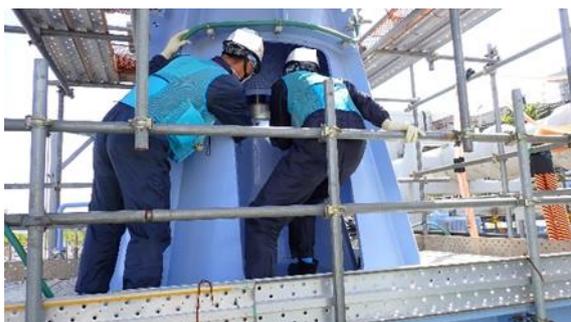
(写真3-1)  
海水移送ポンプ

- ・海水移送ポンプ、海水移送配管、緊急遮断弁、サンプリングラック、上流水槽、下流水槽（写真3）

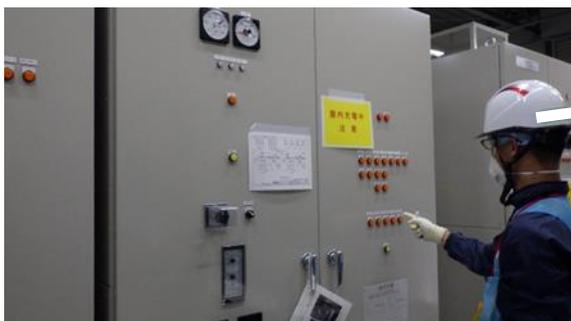
(写真 4)  
海水希釈設備に係る電源盤等

- ・緊急遮断弁、海水希釈設備に係る電源盤等（写真4）
