福島第一原子力発電所現地確認報告書

令和5年8月10日（木）

- ・ H6（I）雨水回収タンク（1基）
- ・ J2、J3雨水回収タンク（2基）
- ・ J6-1～6雨水回収タンク（6基）

雨水回収タンクの状況

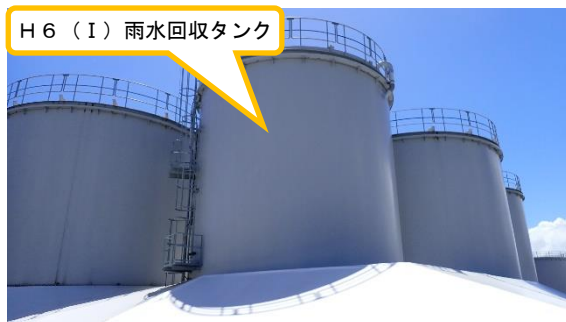
(写真 1 - 1)

- ・ H6（I）雨水回収タンクは溶接型タンクであり、H6（I）タンクエリアの堰内、北西端に位置している。堰の内部には散水のためのポンプ（散水ポンプ）が設置されていた。また、放射能分析の結果、基準を満たさなかった場合に、雨水をRO設備まで移送するためのポンプが堰の外部の小屋に設置されていた。（写真1）
- ・ J2、J3雨水回収タンクは溶接型タンクであり、他の多核種除去設備処理水等が入ったタンクの堰とは別の堰内にあった。H6（I）タンクと同様、堰内に散水ポンプ、堰の外の小屋の中に移送ポンプが設置されていた。（写真2）
- ・ J2、J3雨水回収タンクでは、令和3年5月にシートパスによってタンク水位が下がった事例を受けて、散水払出弁が二重化されていた。（写真3）
- ・ J6-1～6雨水回収タンクはフランジ型タンクであり、他のタンクエリアとは異なり鋼製の堰で囲われていた。接続された配管の一部には「雨水移送設備（運用休止中）」、「配管内水抜き済み」などの表示がされており、設備は使われていない様子だった。また、堰外の小屋には移送ポンプが設置されていた。（写真4）東京電力に確認したところ、雨水設備の

H 6 (I) 雨水回収タンク外観 (北側から撮影)

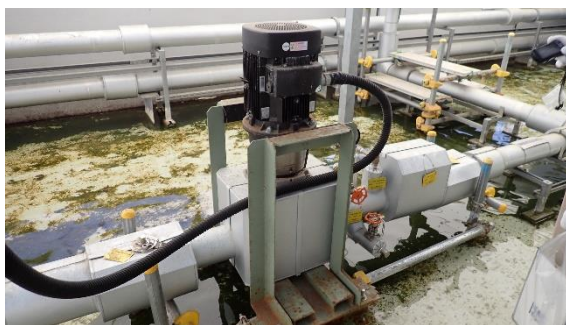
(写真 1 - 2)

H 6 (I) 雨水回収タンクの散水ポンプ

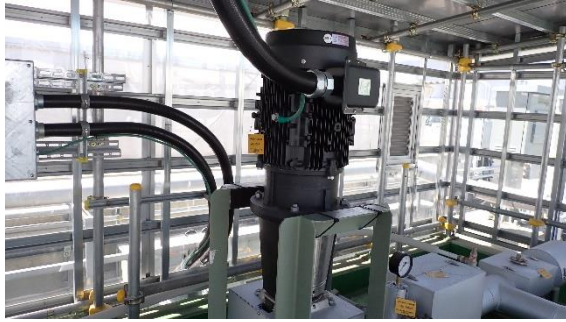
(写真1-3)

H6 (I) 雨水回収タンクの移送ポンプ

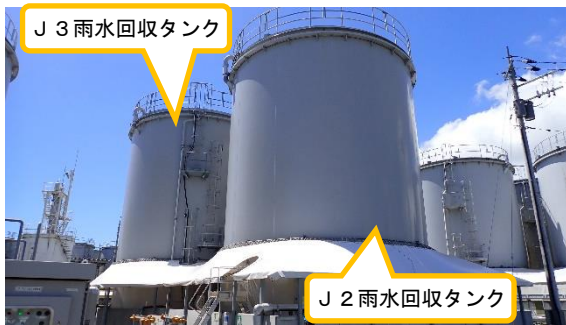
(写真2-1)

J2、J3 雨水回収タンク外観 (北東側から撮影)

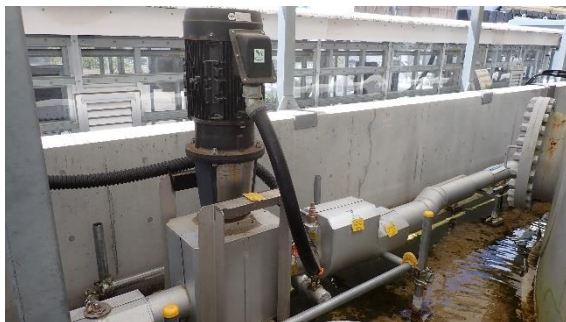
(写真2-2)

J2、J3 雨水回収タンクの散水ポンプ

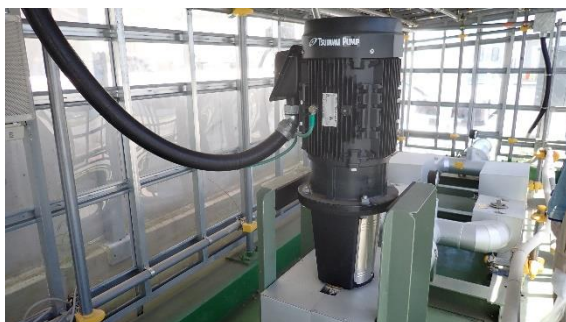
(写真2-3)

J2、J3 雨水回収タンクの移送ポンプ

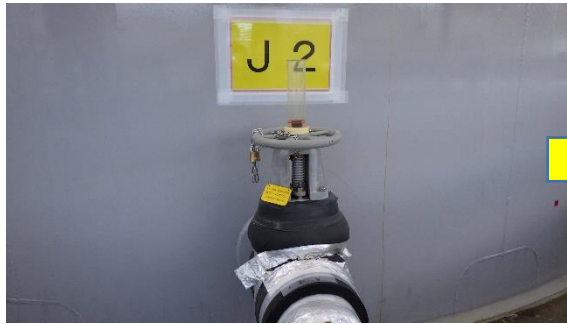
(写真3-1)
J2雨水回収タンク散水払出弁の状況(前回(令和3年12月22日)撮影)

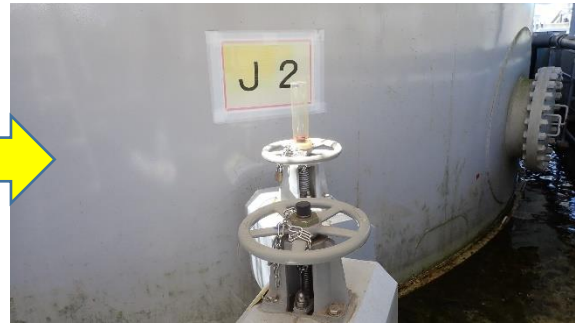
(写真3-2)
J2雨水回収タンク散水払出弁の状況(今回(令和5年8月10日)撮影)

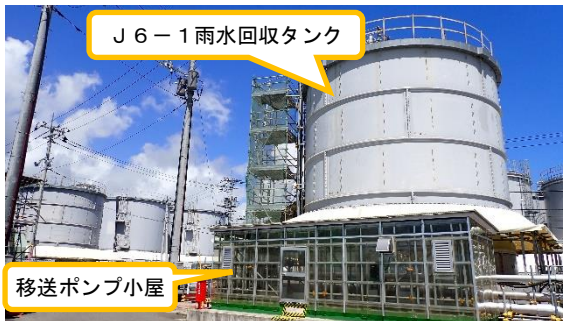
うち J 6 - 1 ~ 6 雨水回収タンクを含む全 19 基のフランジ型タンクは使っていないとのことだった。

(写真4-1)
J6-1雨水回収タンク外観(南側から撮影)

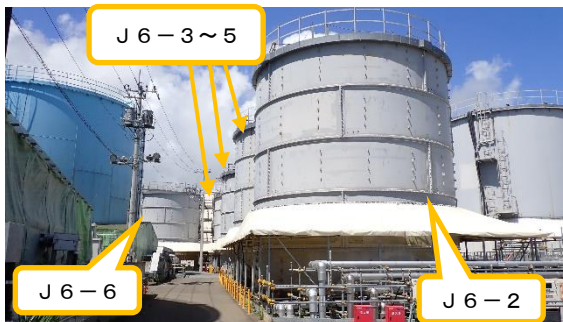
(写真4-2)
J6-2~6雨水回収タンク外観(東側から撮影)

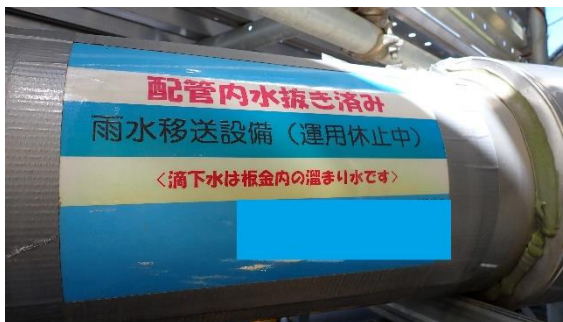
(写真4-3)
J6-1雨水回収タンク付近配管における運用休止中の標示
