福島第一原子力発電所現地確認報告書

令和5年10月10日（火）

多核種除去設備等処理水測定・確認用設備（K4タンクエリア）、移送設備（多核種移送設備建屋）、希釈設備（5・6号敷地護岸ヤード）

多核種除去設備等処理水希釈放出の状況

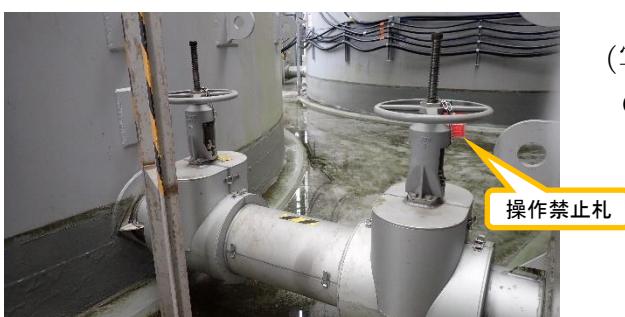
- 放出中のC群タンクの連結弁、タンク出口弁及びタンク入口弁（いずれも手動弁）は、「全開」状態で施錠されており、「操作禁止札」が付けられていた。A群及びB群タンクの連結弁は「全閉」状態で施錠されていた。（写真1）
- 確認した範囲では、弁や配管からの漏えいは認められなかった。

(写真1－1)
C群タンク連結弁「全開」の例

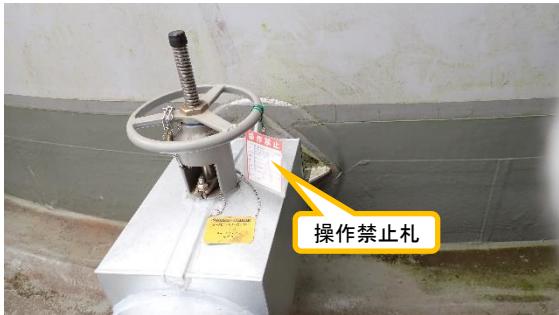
(写真1－2)
C群タンク（C－1）出口弁「全開」の状況

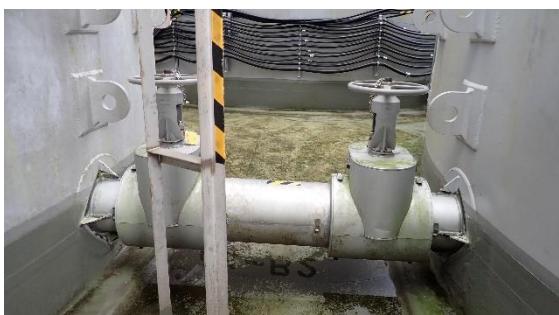
(写真1－3)
B群タンク連結弁「全閉」の例

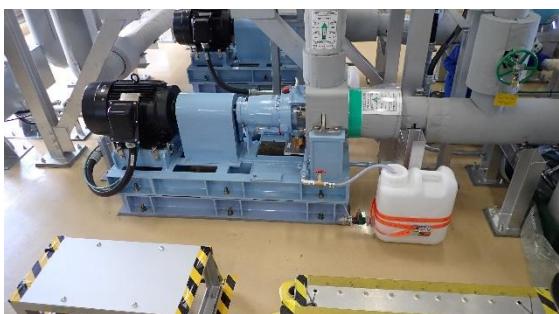
- 処理水移送ポンプ（B）が稼働しており、異音の発生等の異常は認められなかった。（写真2）

(写真2)
処理水移送ポンプ（B）の状況

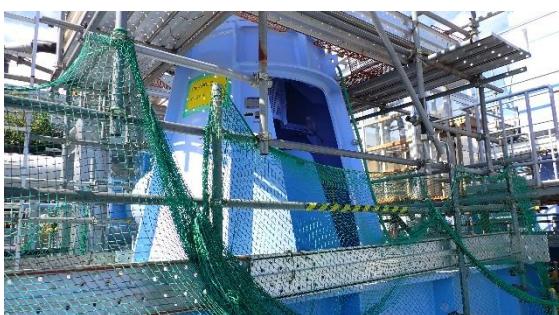
- 海水移送ポンプ（B）及び（C）が稼働しており、異音の発生等の異常は認められなかった。（写真3）

(写真3)
海水移送ポンプ（C）の状況

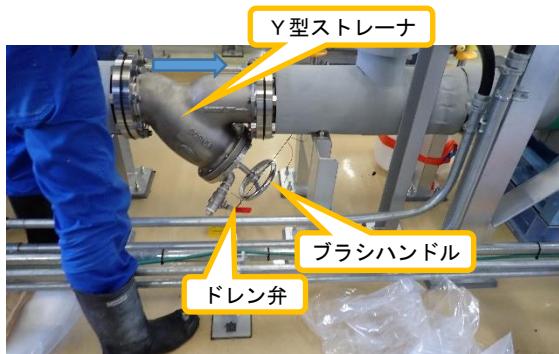
- 処理水移送ポンプ（B）の吸込圧力の低下が確認されたことから、ストレーナ^{*}の清掃作業が行われた。

(写真4-1)
処理水移送ポンプ（B）のY型ストレーナの状況

- ・ストレーナの清掃は、ハンドルを回して内蔵されているブラシによりスクリーンの付着物を除去し、ドレン水（A L P S 处理水）とともにストレーナの外に排出する方法で行われた。（写真4）
 - ・ストレーナ清掃作業により、スクリーンの付着物（粒子状のサビのような物質）が回収され、処理水ポンプ（B）の吸込圧力は回復した。
 - ・清掃作業に伴う漏えいは認められなかった。
- ※ストレーナ：ごみ、異物をスクリーン（ろ過用の金網）を通して除去するための配管部品。本構成ではポンプに異物が入るのを防ぐために設置されている。

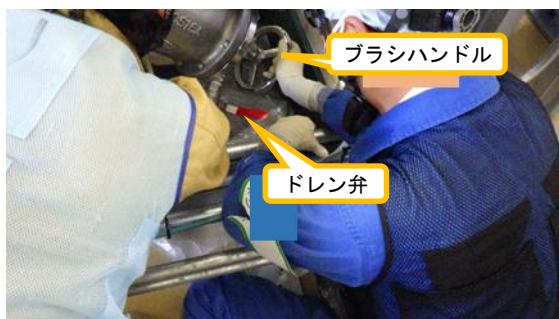
(写真4-2)
ストレーナ清掃作業の状況
