## 福島第一原子力発電所現地確認報告書

令和5年10月25日（水）

多核種除去設備等処理水希釈放出の準備状況

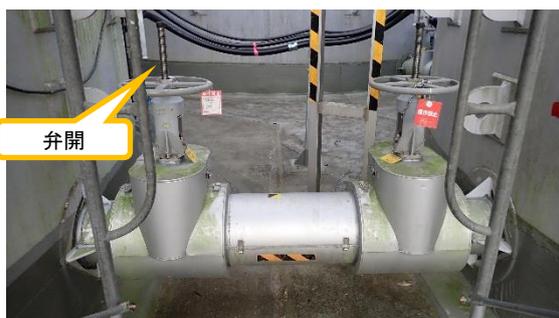
- ・測定・確認用タンクA群の連結弁、循環払出弁等の循環・攪拌に係る弁はすべて開状態となっていた。（写真1）
- ・放出が終了した測定・確認用タンクC群の循環払出弁では、弁の漏えい試験が行われていた。（写真2）

(写真1-1)  
A群タンク連結弁の状況

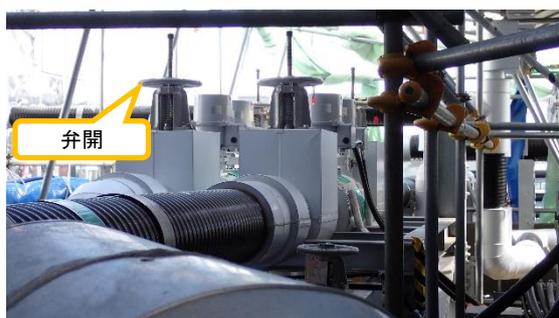
(写真1-2)  
循環払出弁（前後弁）の状況

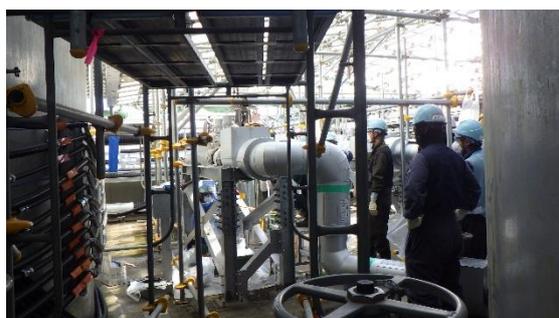
(写真2)  
C群循環払出弁における弁の漏えい  
試験の状況

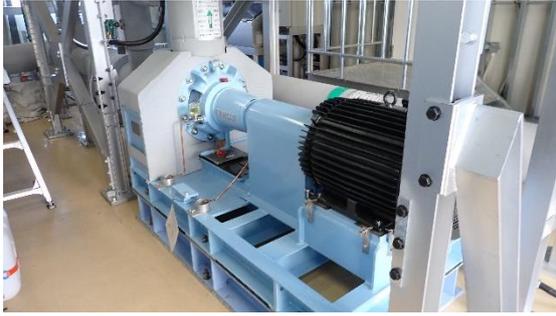
- ・建屋内部では、循環ポンプ2台が稼働しており、特に異常は見られなかった。（写真3）

(写真3)  
循環ポンプの状況

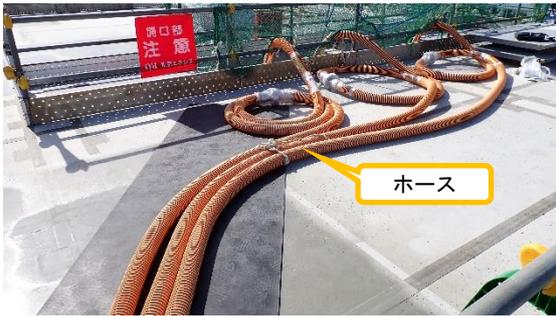
- ・放水立坑（上流水槽）にはポンプおよびホースが複数台設置され、上流水槽内部の水が下流水槽へ移送されていた。（写真4）
- ・放水立坑（上流水槽）頂版には、水槽内部の防水塗装膨れの対策として、防水塗装がなされていた。また、頂版上の防水コーキングを保護するため安全通路が設置されていた。（写真5）

(写真4)  
上流水槽水抜き状況

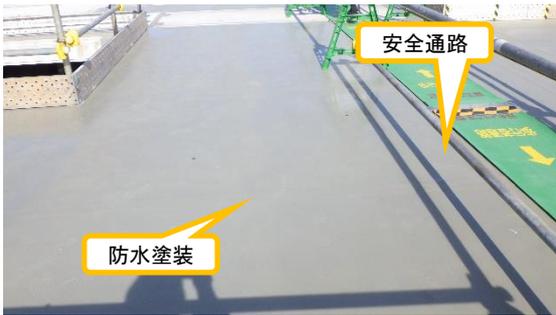
(写真5)  
上流水槽頂版の状況
