福島第一原子力発電所現地確認報告書

令和5年12月7日（木）

- (1) サブドレンピットNo.18、19
- (2) ふれあい交差点付近

- (1) サブドレンピットNo.19からの油分確認への対応状況
- (2) 構内車両からの油漏えい事象への対応状況

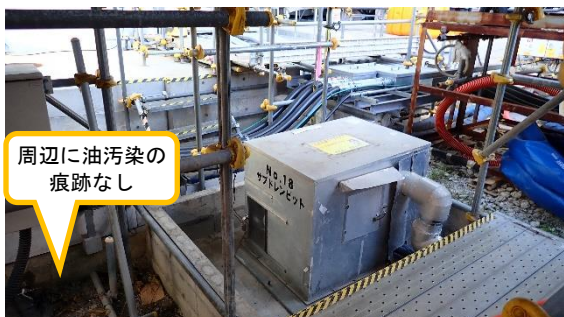
- ・9月21日にサブドレンピットNo.19の井戸内水の分析結果（9月20日汲み上げ分）を確認したところ、油分が40mg/Lであり、排水基準値（5mg/L）を超過していることを確認したことから、サブドレンピットNo.19及び地下の横引き管により連結しているサブドレンピットNo.18の汲み上げを停止した。なお、サブドレンピットNo.19は汲み上げを行っておらず、また、当日のサブドレンピットNo.18及び汲み上げた水の移送先である中継タンクNo.3の油分の分析結果は検出限界値未満であった。
- ・後日、サブドレンピットNo.19の井戸内についてカメラ調査を実施したが、油分の流入源を確認することはできなかった。
- ・サブドレンピットNo.19油分排水基準超過日以降、油分の回収作業を実施し、過去の測定値と同程度の値に戻り安定して推移していることを確認したことから、10月4日にサブドレンピットNo.18について週1回の1時間運転による汲み上げを再開した。
- ・その後、測定値が引き続き過去の測定値と同程度であることを確認した後、11月4日から汲み上げについて週2回の6時間運転とした。

- ・確認した範囲では、サブドレンピットNo.19及びNo.18の周辺に油汚染の痕跡は見られなかった。(写真1)

(写真1-1)
サブドレンピットNo.18の状況

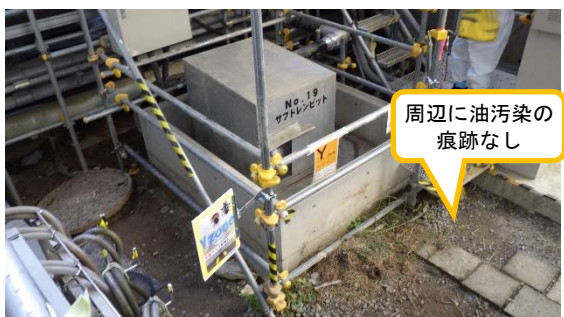
(写真1-2)
サブドレンピットNo.19の状況

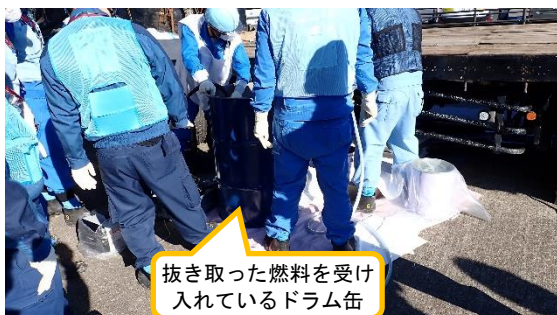
(写真2-1)

- ・現場到着時（12時50分頃）、破損した燃料油タンクから油（軽油）を抜き取る作業が行われていた。（写真2-1）
- ・車両下部及び周辺には油吸着マット及び油受けパンが設置されていた。（写真2-2）
- ・車両は道路脇の側溝をまたぐような形で停車し、側溝の上流及び下流には土嚢が設置されており、側溝に流れ込んだ油が排水路に流れ込むことを防ぐ処置が施されていた。（写真2-3）
- ・東京電力によると、側溝のグレーチング（格子状のふた）を踏んだ際にグレーチングが跳ね上がり、燃料タンクが破損して油が漏えいしたとのことである。

車両燃料タンクからの油（軽油）抜き取り作業の状況

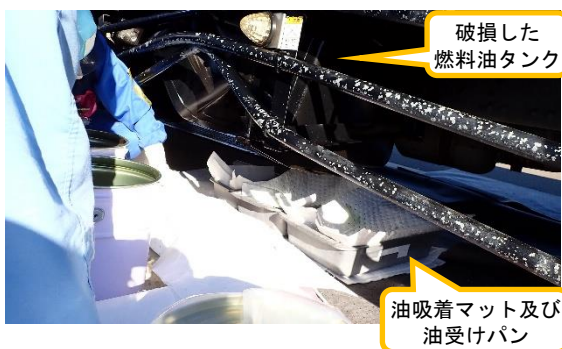
(写真2-2)

車両下部及び周辺への油吸着マット及び油受けパンの設置状況

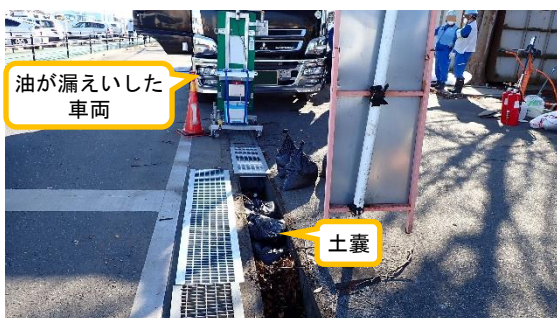
(写真2-3)

側溝下流への土嚢の設置状況
