## 福島第一原子力発電所現地確認報告書

令和5年12月25日（月）

Dタンクエリア

Dタンクエリアの連結管の取り外し状況

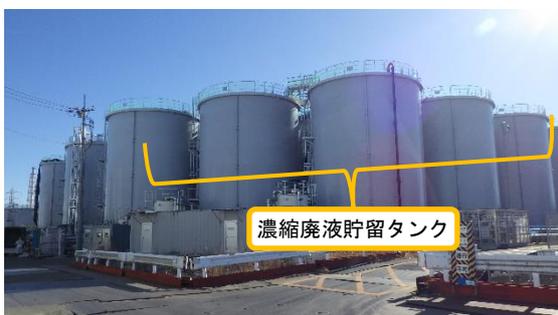
(写真1)

Dタンクエリアの概観

※エリアの西側10基が濃縮廃液貯留タンク

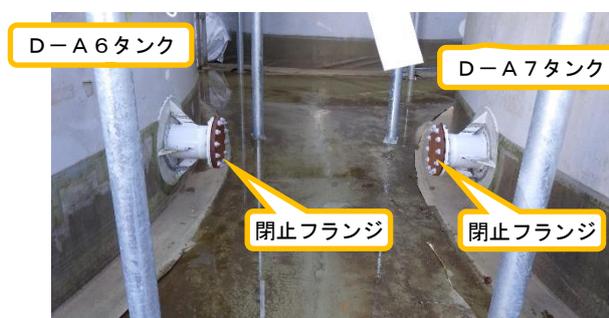
(写真2)

濃縮廃液貯留タンクの連結管の取り外し例

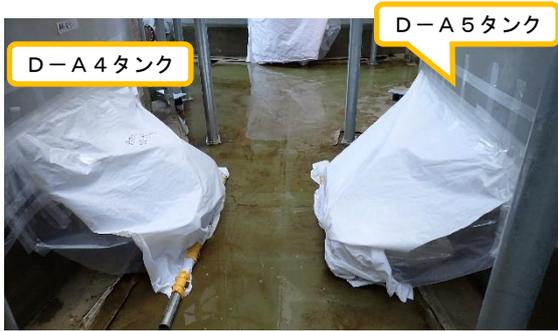
(写真3)  
閉止フランジ取り付け後の漏えい確認の状況（閉止フランジはシートで養生されている）

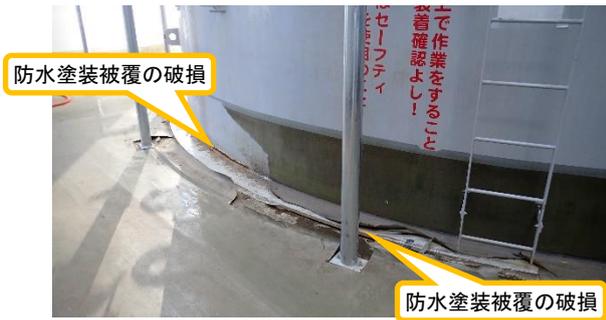
- ・前回確認時は、1箇所の連結管が取り外されていたが、今回、10箇所全ての連結管が取り外されて、閉止フランジが取り付けられていることを確認した。(写真2)
- ・連結管が取り外された一箇所において、取り付けられた閉止フランジの漏えい確認が行われていた。(写真3)
- ・令和3年2月及び令和4年3月の地震によるタンクの滑動で一部破損したDタンクエリアの内堰床面の防水塗装被覆は、まだ補修されていなかった。(写真4)
- ・雨除けカバーの改造工事が行われており、既存のカバーや支柱等が撤去されて、堰内に新たな支柱等が設置されていた。(写真5)

(写真4-1)  
防水塗装被覆の破損の例①

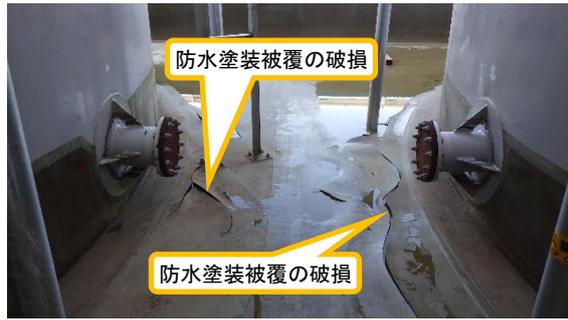
(写真4-2)  
防水塗装被覆の破損の例②

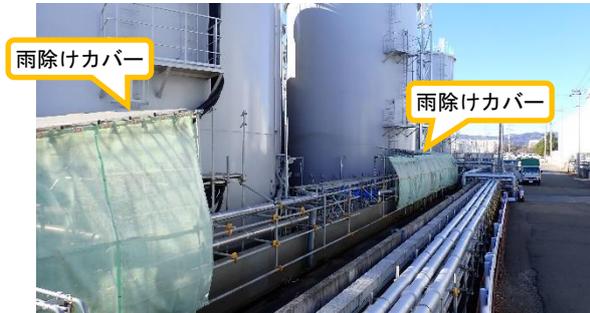
(写真5-1)  
雨除けカバーの撤去状況  
(東側から撮影)

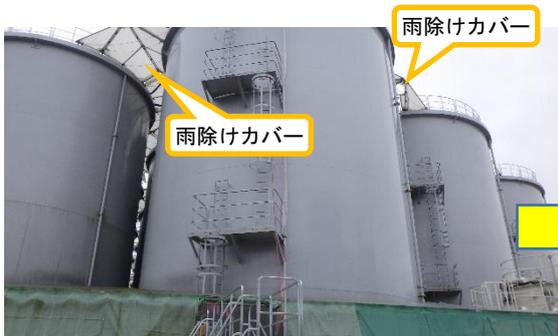
(写真5-2)  
タンク天板の雨除けカバーの状況  
(前回(令和5年1月23日)北西側から撮影)

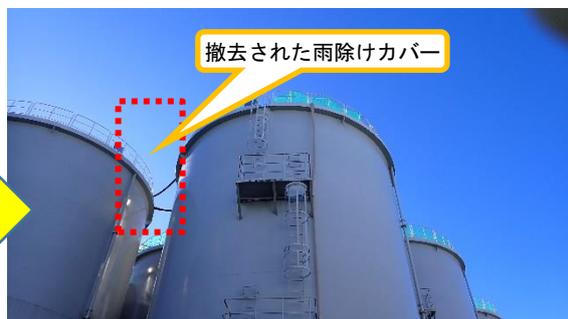
(写真5-3)  
タンク天板の雨除けカバーの撤去状況  
(今回(令和5年12月25日)北西側から撮影)

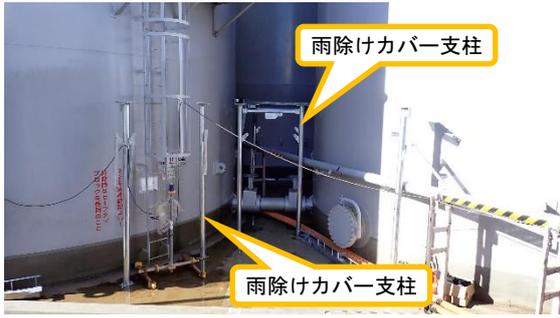
(写真5-4)

新たに設置された雨除けカバーの支柱
