福島県楡葉町駐在福島第一原子力発電所現地確認結果 報告書

高温焼却炉建屋東側

高温焼却炉建屋東側壁面配管からの水の漏えいの対応状況

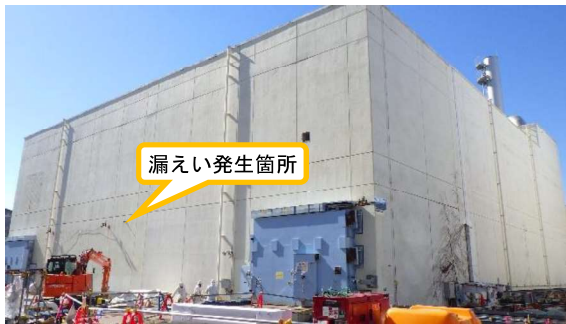
(写真1)
高温焼却炉建屋の外観
(北東側から撮影)

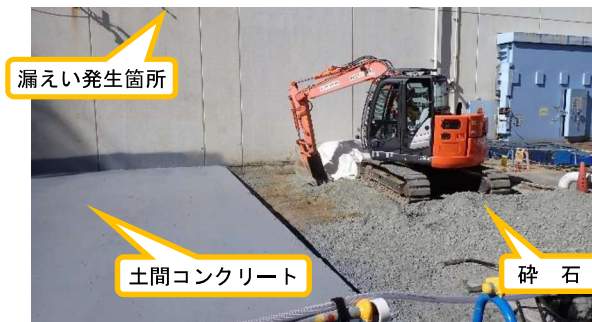
- ・漏えい箇所下部北側（土間コンクリート北側）及び土間コンクリート東側周辺の汚染土壌の撤去は終了し、埋め戻し用の砕石が搬入されており、一部は砕石で埋め戻しされていた。（写真2）
- ・土間コンクリートでは、放射性物質の飛散防止のために、ポリウレアをコンクリート表面に吹き付けて塗装する作業を行っていた。（写真3）
- ・作業に伴うダスト濃度を連続監視している3箇所のダストモニタ（作業箇所付近、南側エリア境界、北東側エリア境界）の現地確認時における指示値は、約 $1 \times 10^{-6} \sim 1 \times 10^{-5} \text{Bq/cm}^3$ であり、構内ダストモニタの警報設定値（ $1 \times 10^{-4} \text{Bq/cm}^3$ ）を下回っていた。
- ・東京電力によると、表面線量がバックグラウンド（0.02mSv/時）を超える周辺土壌を撤去したとのことであり、今後、土間コンクリート下部の土壌の汚染状況を確認するとのことであった。

(写真2-1)
汚染土壌撤去後の状況①
(東側から撮影)

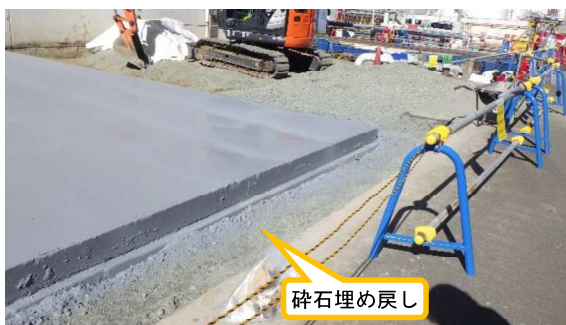
(写真2-2)
汚染土壌撤去後の状況②
(南東側から撮影)

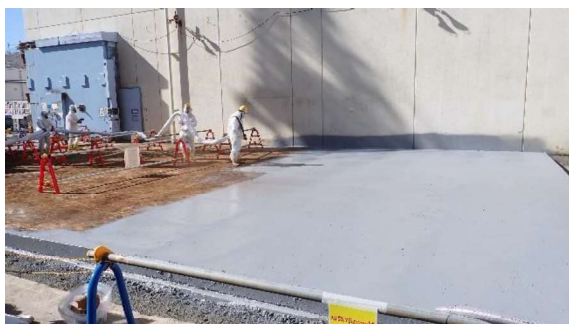
(写真3-1)
ポリウレア吹き付け作業の状況①
(北東側から撮影)

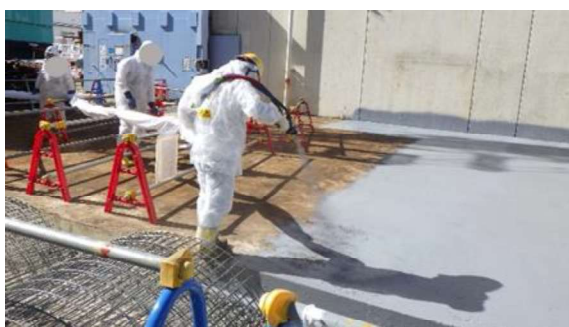
(写真3-2)
ポリウレア吹き付け作業の状況②
(北東側から撮影)
