福島第一原子力発電所現地確認報告書

高温焼却炉建屋東側

高温焼却炉建屋東側壁面からの水の漏えいについて

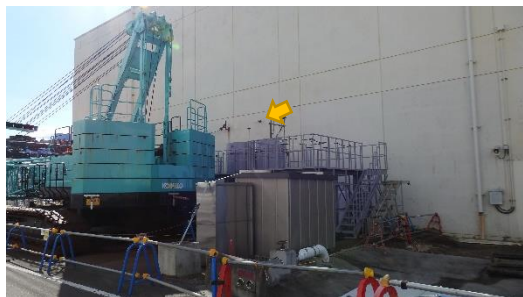
- ・ HTI建屋東側壁面配管（ベント口）からの水の漏えいはなかった。（写真1）（写真2）
- ・ 漏えい範囲は汚染されていることが分かるように区画されており、立入禁止の表示がなされていた。（写真3）
- ・ ベント口下部の周辺の地面は、ゴムシートもしくは鉄板が敷設されていたが、ところどころ水溜まりがあった。（写真4）

(写真1)
HTI 建屋東面とベントロの状況
(北東から撮影)

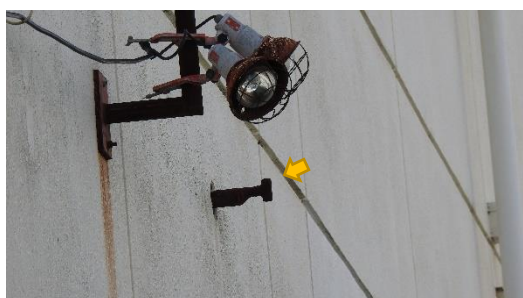
(写真2)
HTI 建屋東面とベントロ (矢印) の
状況 (南から撮影)

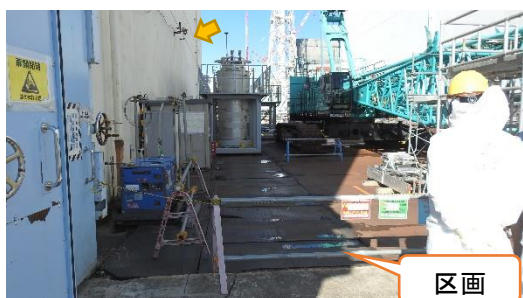
(写真3)
ベントロ (矢印) と漏えい範囲の状
況 (南から撮影)

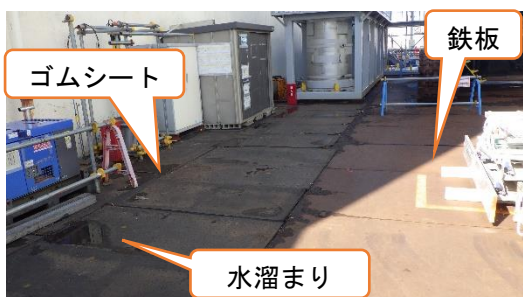
(写真4)
漏えい範囲の状況
