## 福島第一原子力発電所現地確認報告書

- 1 確認日  
令和6年3月4日（月）
- 2 確認箇所  
増設多核種除去設備
- 3 確認項目  
増設多核種除去設備の現況

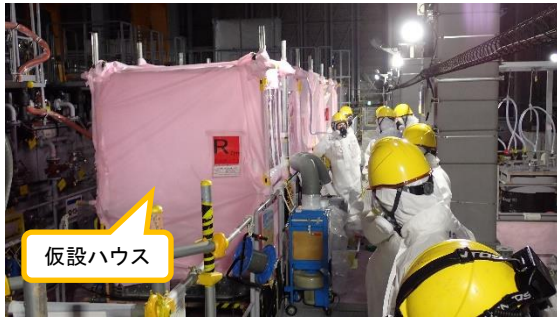
- ・増設ALPSのB系の当該事案が発生した受入タンクの周囲は仮設ハウスで囲われ、配管内に残っている残水の抜き取り作業を行っていた。（写真1）
- ・設備面の改善対策として、受入タンク上部に設置された単管パイプに廃液タンク中和用の水酸化ナトリウム水溶液を注入するホースがロープ及び結束バンドで固縛され、受入タンクにホースと同等の径の孔があいたアクリル製の加工蓋が設置されており、ホースが容易に飛び出さないための対策が行われていた。（写真2）
- ・操作しない弁には南京錠がかけられており、手順書に記載された弁操作時以外は、弁操作ができないよう対策されていた。（写真3）

(写真1)  
受入タンクに設置された仮設ハウスの状況

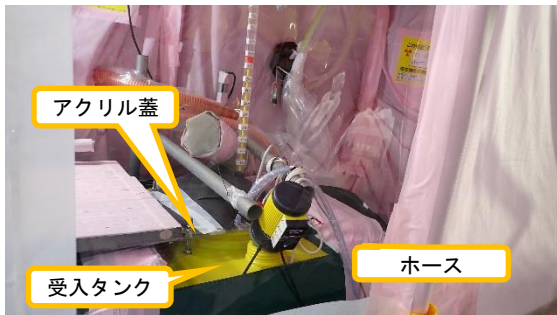
(写真2-1)  
受入タンク上部の状況

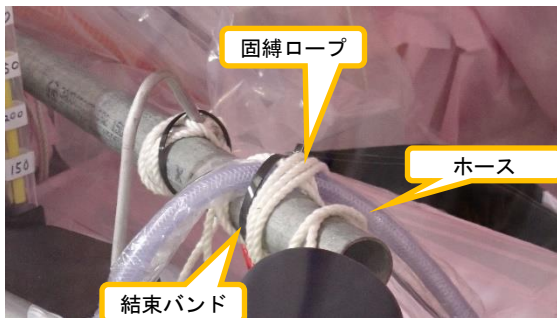
(写真2-2)  
受入タンク上部におけるホース固縛の状況

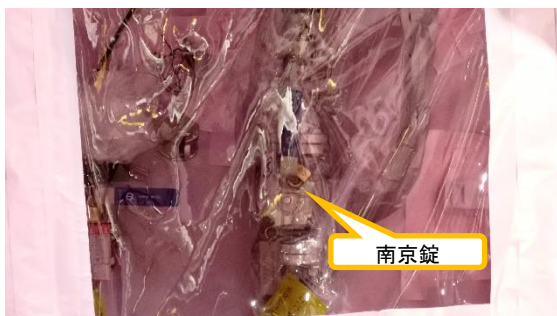
(写真3)  
南京錠による弁固定の状況

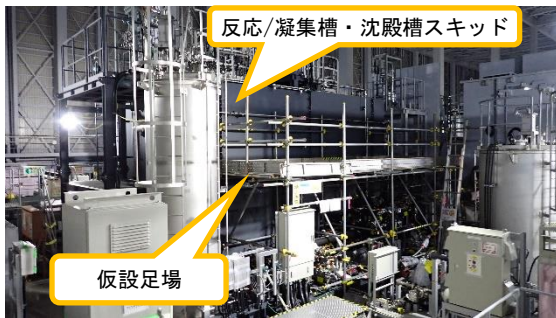
- ・増設ALPS（A系）では、反応／凝集槽・沈殿槽の据付けが完了していたが、電源盤、操作盤は養生されており、仮設足場も設置されたままだった。（写真4）
- ・増設ALPS（C系）では、反応／凝集槽・沈殿槽に電源が投入されており、前回（[令和5年12月11日](#)）と同様、「試運転中」と掲示されていた。（写真5）

(写真4)  
増設ALPS（A系）の前処理設備  
改造工事の状況（南側から撮影）

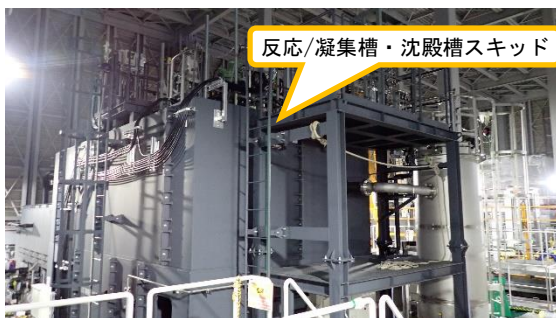
(写真5-1)  
増設ALPS（C系）の前処理設備  
改造工事の状況（北側から撮影）

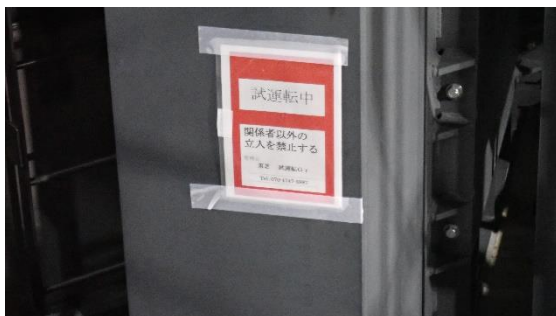
(写真5-2)  
増設ALPS（C系）の前処理設備  
における試運転中の表示

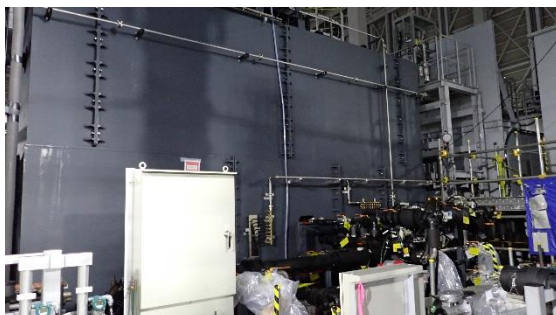
(写真5-3)  
増設ALPS（C系）の前処理設備  
改造工事の状況（南側から撮影）
