福島第一原子力発電所現地確認報告書

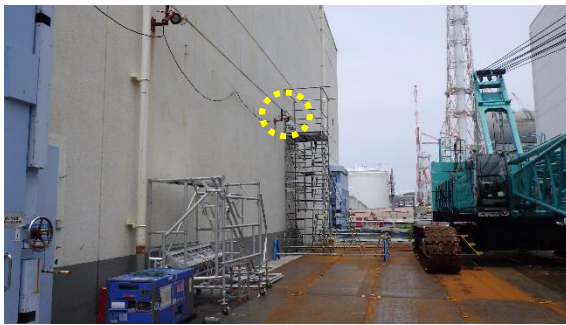
(写真1①) 追設水素ベント口 (HTI 建屋)

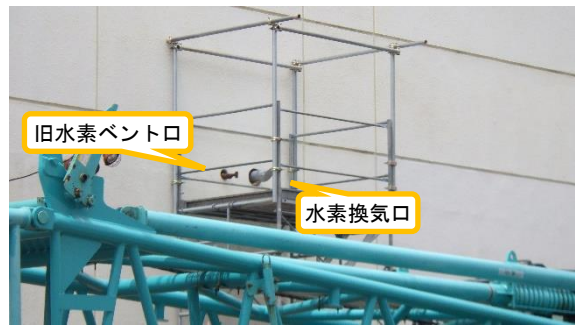
(写真1②) 写真1①点線囲い部分拡大

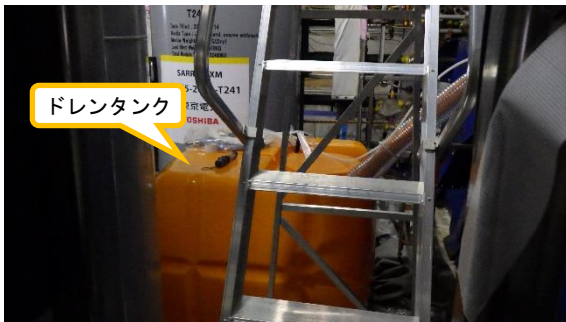
(写真2) ドレンタンク

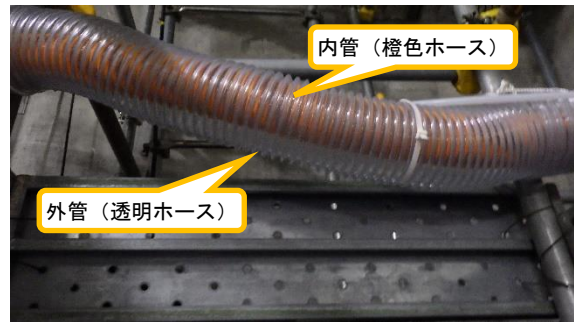
(写真3) ドレンライン

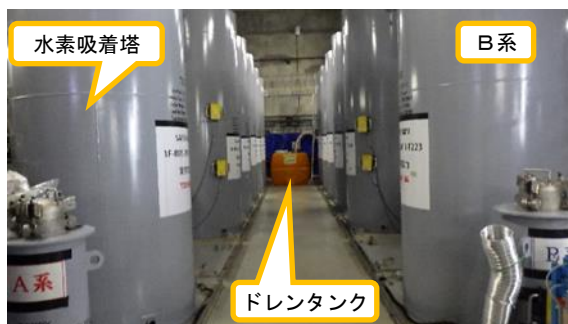
(写真4①) SARRY

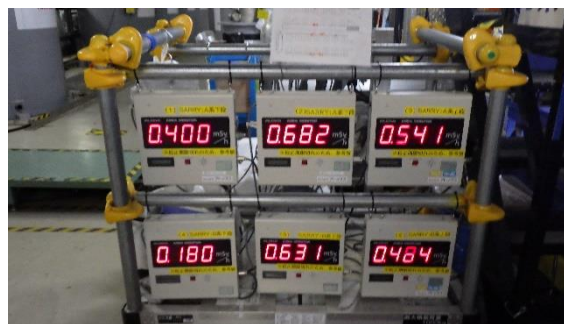
(写真4②) 空間線量率の表示

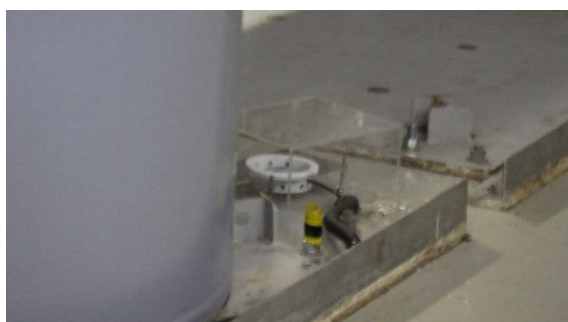
(写真4③) 漏えい検知器

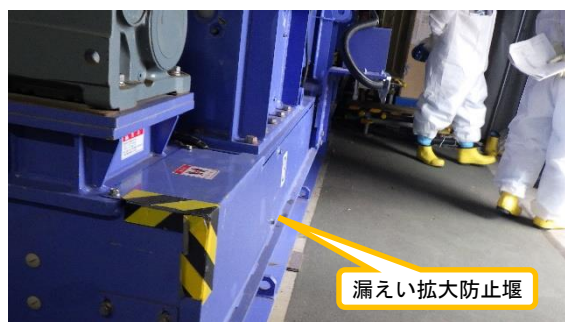
- 1 確認日
令和6年5月23日（木）
- 2 確認箇所
高温焼却炉建屋（第二セシウム吸着装置：SARRY）（図1）
- 3 確認項目
高温焼却炉建屋（HTI建屋）からの放射性物質を含む水の漏えいに係る設備面への対応状況
- 4 確認結果の概要
福島第一原子力発電所では、燃料デブリの冷却または雨水や地下水の原子炉建屋内への流入などにより、高濃度の放射性物質を含んだ汚染水が発生している。発生した汚染水は、作業員の被ばくや二次汚染のリスクを下げるため、いくつかの設備により放射性物質を除去する浄化处理が行われている。
今回は第二セシウム吸着装置（SARRY）が設置されている HTI 建屋の水素ベントロからの放射性物質を含む水の漏えい事故を受けて、水素ベントロを建屋外から建屋内へ変更する設備改善工事が行われたため、その改善状況について確認した。
 - ・ HTI 建屋の旧水素ベントロの隣に新たな水素ベントロ（追設ベントライン）が設置されていた。（写真1）
 - ・ 屋内に新たなドレンタンクが設置されていた。（写真2）
 - ・ ドレンラインは飛散防止対策として内管と外管の二重構造となっていた。（写真3）
 - ・ 吸着塔の周辺には、空間線量率を測定する線量計及び漏えい検知器が複数設置されていた。（写真4）
 - ・ SARRY からの水の漏えいはなく既設漏えい拡大防止堰にも異常は認められなかった。（写真5）
 - ・ サイトバンカ建屋（第三セシウム吸着装置；SARRYⅡ）にも HTI 建屋と同様に旧水素ベントロの上部に新たな水素ベントロが設置されていた。（写真6）

(写真5) 既設漏えい拡大防止堰

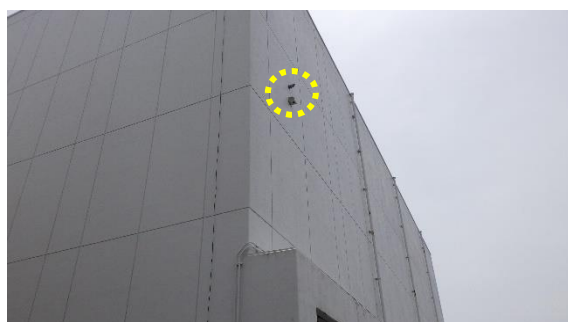
(写真6①) 追設水素ベント口(サイトバンカ建屋)

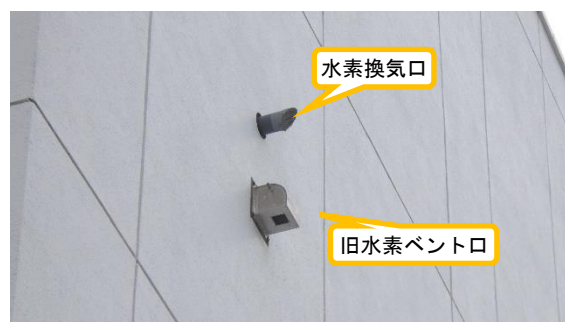
(写真6②) 写真6①点線囲い部分拡大
