福島第一原子力発電所現地確認報告書

- 1 確認日
令和6年6月6日（木）
- 2 確認箇所
瓦礫類一時保管エリアE2（図1）
- 3 確認項目
RO処理装置使用済フィルタ類保管容器の改修状況

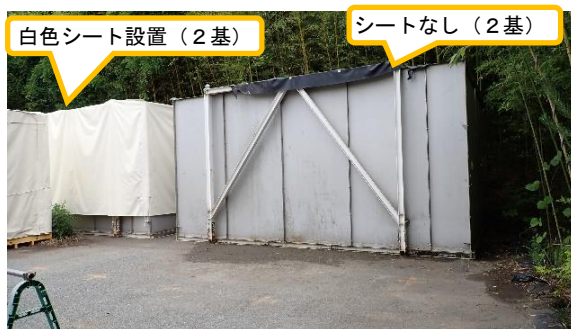
- ・保管容器改修作業前の保管容器が、エリア北東側に4基設置されていた。そのうち、西側に設置している2基は耐候性のある白色シートで覆われていたが、東側に設置している2基は覆われていなかった。（写真1）
- ・現地では、保管容器改修作業の準備作業として、使用機材等の配備が進められ、エリア南東側にラフタークレーン、エリア南西側に高所作業車が配備されていた。（写真2）、（写真3-1）
- ・現地確認後、東京電力に今後の予定について確認したところ、来週以降に保管容器改修作業を実施する予定であるが、屋外作業のため、工程は天候に左右される恐れがあるとのことであった。
- ・確認した範囲では、改修作業前の保管容器に異常は確認されなかった。

(写真1)
ベント管が取り付けられていない保管容器4基の状況
(北側を向いて撮影)

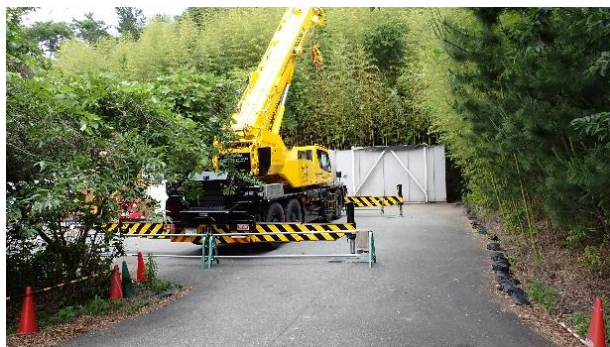
(写真2)
ラフタークレーンの配備状況
(北側を向いて撮影)

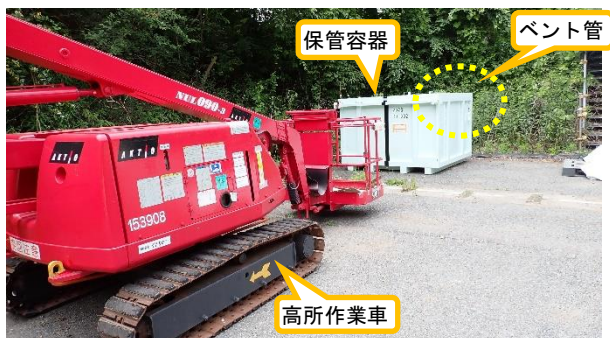
(写真3-1)
高所作業車及びベント管が取り付けられた保管容器
(西側を向いて撮影)

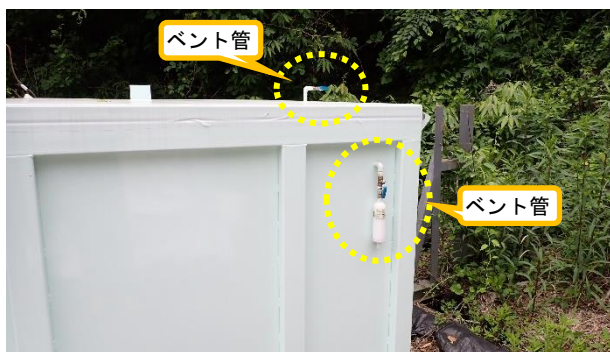
- ・ベント管設置済みの保管容器は、エリア北東側に1基設置されていた。
(写真3)
- ・一時保管エリアE2入口には、目安線量2mSv/h以下の表示が掲示されており、また、万が一の可燃性ガス（水素）による事故に備えるため、消火器が整備されていた。(写真4)

(写真3-2)
ベント管が取り付けられた保管容器
(南西側を向いて撮影)

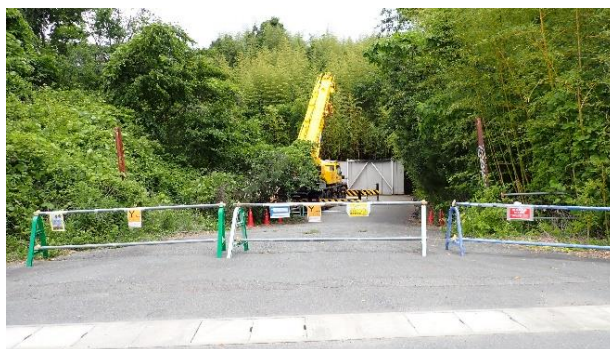
(写真4-1)
一時保管エリアE2の状況
(北側を向いて撮影)

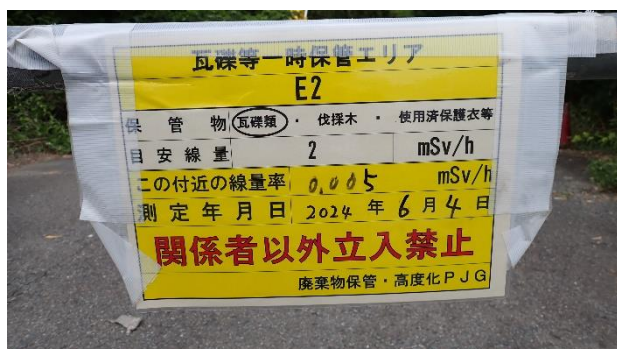
(写真4-2)
一時保管エリアE2目安線量の表示

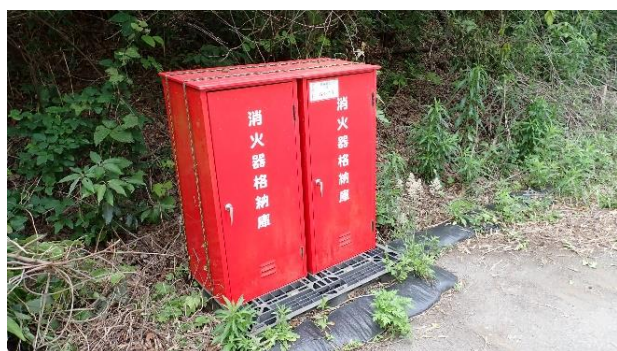
(写真4-3)
入口付近に設置された消火器
