## 福島第一原子力発電所現地確認報告書

令和6年7月4日（木）

J8及びJ9タンクエリア（図1）

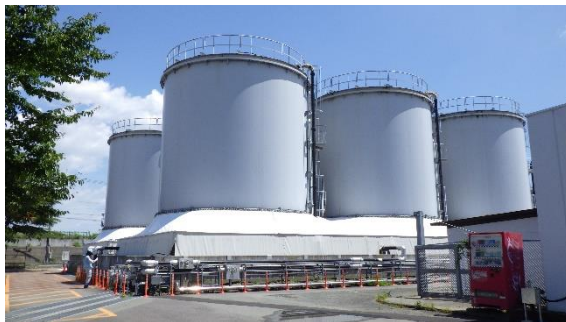
(写真 1 ①) J8 タンクエリア

J8及びJ9タンクエリアは、3号機の燃料デブリ取り出し関連施設の建設が想定されており、エリア内に設置された溶接型タンクの解体が令和6年度下期から令和7年度末にかけて計画されている。（写真1）

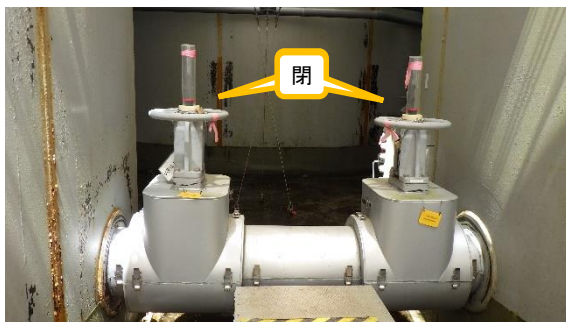
- ・エリア内の連結管は全て「閉」となっていた。（写真2）
- ・堰内の雨水は約1cm程度であり、管理されていた。（写真3）
- ・確認範囲において、処理水等の漏えい、雨水カバーの損傷等の異常はなかった。

(写真 2 ①) J8 タンク連結弁

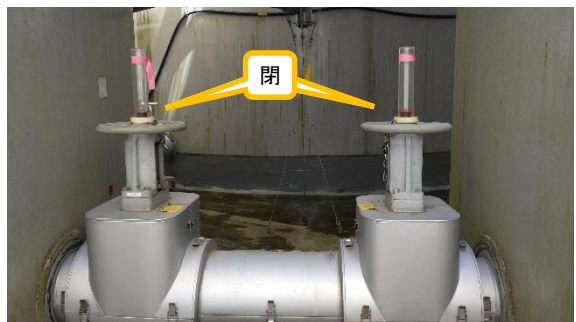
(写真 2 ②) J9 タンク連結弁

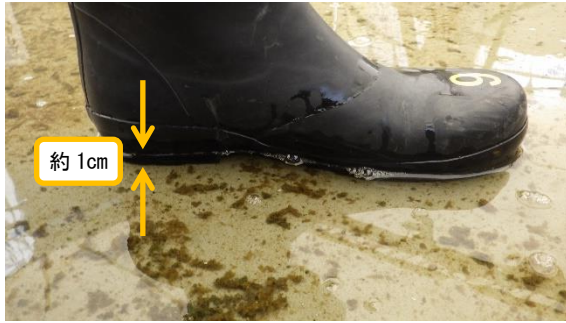
(写真 3 ①) J8 エリア堰内雨水

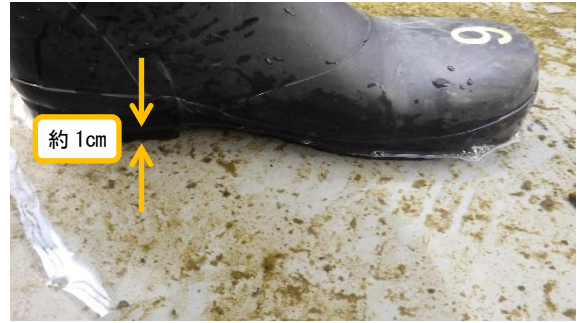
(写真 3 ②) J9 エリア堰内雨水
