福島県原子力安全対策課 現地確認結果報告書(概要)

| 項目 | 原子力規制委員会による燃料デブリ試験的取り出し装置の使用前検査の実施状況 | |
| 対象設備 | 2号機試験的取り出しに用いる設備(テレスコピック式試験的取り出し装置) | |
| 場所 | 三菱重工業(株)神戸造船所 | |

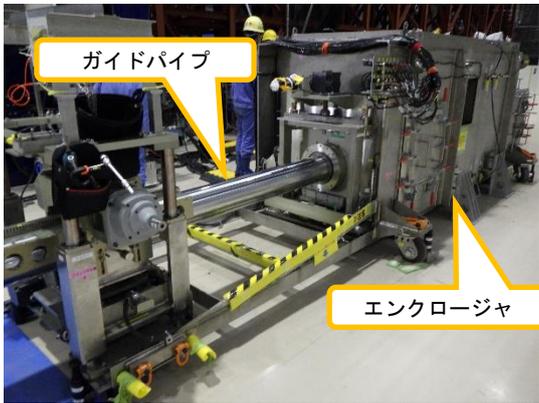
| 確認結果 | <p>原子力規制委員会によるテレスコピック式試験的取り出し装置(エンクロージャ及びガイドパイプ、写真1)の使用前検査(耐圧確認検査)に立ち会い、検査の実施状況を下記のとおり確認した</p> <ul style="list-style-type: none"> ・ 検査に使用する圧力計等について、校正年月日や有効期限、トレーサビリティの確認が行われた。(写真2) ・ 耐圧確認検査では、最高使用圧力の1.25倍に昇圧した後、装置が同圧力に耐えているかについて確認が行われた。(写真3) ・ その後、エンクロージャ及びガイドパイプに変形等がないか確認が行われた。(写真4) | |
| | (写真1) エンクロージャ及びガイドパイプの状況 | (写真2) 使用前検査に使用した圧力計 |

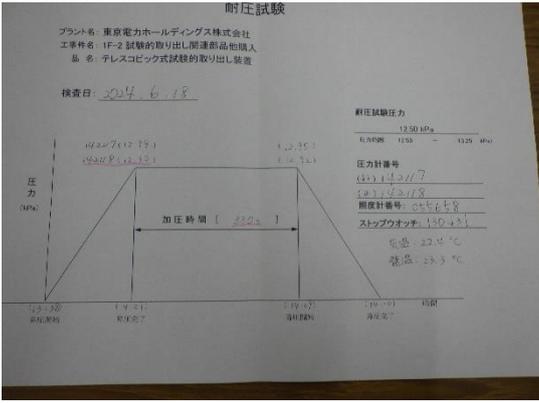
| | (写真3) 耐圧確認検査の結果 | (写真4) 原子力規制委員会による耐圧確認検査後の装置の検査状況 |

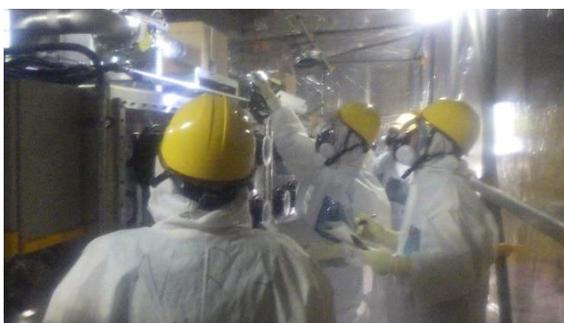
| 確認結果 | <p>原子力規制委員会によるグローブボックスの使用前検査(外観確認検査、据付確認検査、警報確認検査、負圧維持確認検査、気密性確認検査)に立ち会い、検査の実施状況を下記のとおり確認した。</p> <ul style="list-style-type: none"> ・グローブボックスの品質記録や、使用する計器の校正記録等について確認が行われた。 ・外観確認検査及び据付確認検査では、グローブボックスに有意な欠陥や傷がないか、また、グローブボックスが「福島第一原子力発電所 特定原子力施設に係る実施計画」に記載されているとおり据え付けられているかについて確認が行われた。(写真1) ・警報確認検査では、グローブボックス内が負圧状態を維持できなくなった際に、警報が発報するか確認が行われた。(写真2) ・負圧維持確認検査では、排風機を起動してグローブボックス内を負圧状態とし、一定時間経過後に、規定の負圧値が維持されているか確認が行われた。(写真3) ・気密性確認検査では、グローブボックス内の気体の漏えい率が規定値以下であり、気密性が確保されているか確認が行われた。(写真4) ・グローブボックスの周囲には局所排風機が2台あり、局所排風機の吸い込み口をグローブボックスの燃料デブリ受入口と払出口付近に設置することにより、管理エリア外への放射性ダストの飛散抑制対策が取られていた。 |
| | <div style="display: flex; justify-content: space-around;"> <div style="text-align: center;"> <p>(写真1) 外観確認検査、据付確認検査の状況</p> </div> <div style="text-align: center;"> <p>(写真2) 警報確認検査の状況</p> </div> </div> |

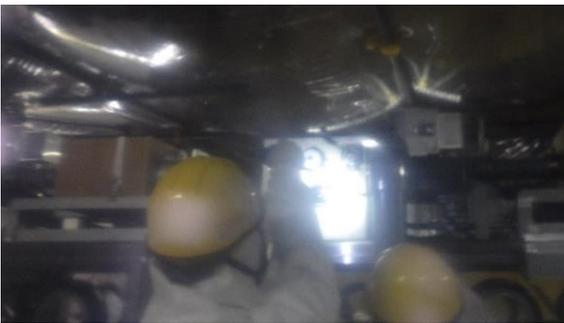
| | <div style="display: flex; justify-content: space-around;"> <div style="text-align: center;"> <p>(写真3) 負圧維持確認検査の状況</p> </div> <div style="text-align: center;"> <p>(写真4) 気密性確認検査の状況</p> </div> </div> |

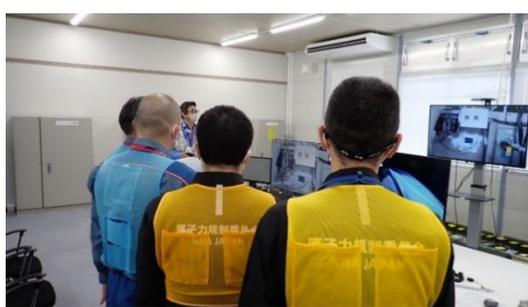
- ・ 2号機原子炉建屋での検査前に、エンクロージャ及びガイドパイプの品質記録や検査で使用した計器の校正記録、計器番号等の机上確認が行われた。
- ・ 試験的取り出し装置を遠隔操作するコントロールルームにおいて、原子炉建屋内に設置されたカメラによる、現場監視体制について確認が行われた。(写真1)
- ・ 2号機原子炉建屋における外観確認検査では、装置外観の欠陥や傷等の有無について、据付確認検査では、実施計画どおりの据付となっているか目視による確認が行われた。
- ・ 漏えい確認検査は、エンクロージャ内に窒素ガスを封入し、規定の時間経過後の圧力や温度の変化から漏えい量を算出し、許容漏えい量以下であるか確認が行われた。(写真2)(写真3)
- ・ 検査は、コントロールルームのモニターで2号機のプラントパラメータ等に異常がないか確認しながら進められていた。(写真4)

(写真1) 現場監視体制の確認状況

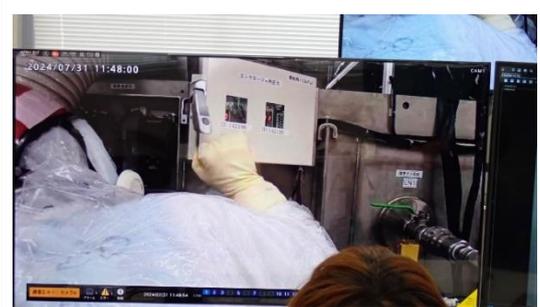
(写真2) 漏えい確認検査の確認状況

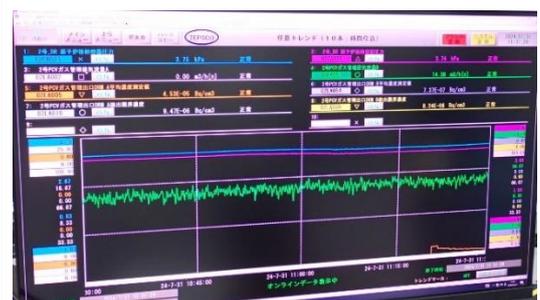
(写真4) 使用前検査中のプラントパラメータの状況
