福島第一原子力発電所現地確認報告書

令和6年7月29日（月）

増設多核種除去設備（図1）

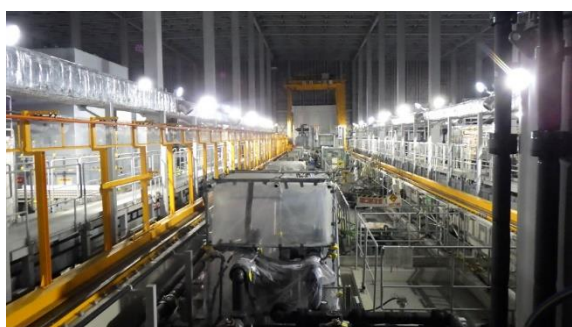
(写真1)
増設ALPS建屋内の状況

そのため、汚染水処理設備の運転状況や設備機器のメンテナンス状況を適宜確認している。本日は、増設多核種除去設備（以下「増設ALPS」という。）を確認した。（写真1）

- ・ 現場確認時に、塩酸※を吸着塔に供給するためのポンプのメンテナンス（設備の劣化状況の確認、試運転等）が行われていた。（写真2）
- ・ 万が一の塩酸漏えいに備え、設備の近くにいる作業員は、防毒フィルタ付き全面マスクや耐酸性長靴を着用していた。
- ・ 当該作業は、東京電力社員立ち合いのもとで実施されていた。
- ・ 上記作業状況の他、建屋内を確認した範囲では、配管や設備からの漏えいや水たまり等の異常は認められなかった。
