福島第一原子力発電所現地確認報告書

令和6年9月11日（水）

測定・確認用設備（K4タンクエリア）周辺（図1）

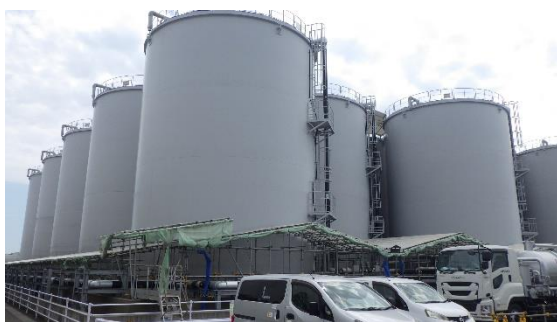
- ・ K4タンクエリアの南西側では外堰拡張工事が行われており、ラフテレーンクレーンを使っての鋼矢板（波形状の矢板を地中に埋設）の打込みが行われていた。（写真1）
- ・ K4タンクエリア南側は、資機材の仮置き場所となっていた。（写真2）
- ・ 作業現場内に使用機器の点検記録や危険予知活動表等が掲示されており、日々記入されており適切に管理されている状況であった。

(写真1-1)
K4タンクエリアの外観
(北西側から撮影)

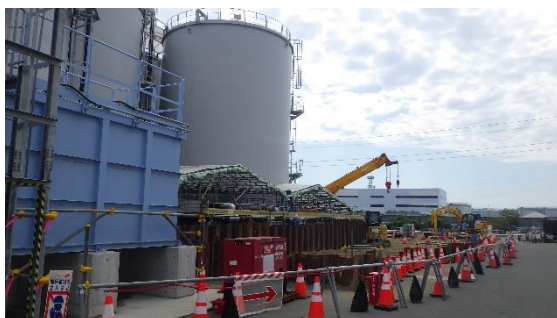
(写真1-2)
K4タンクエリア西側の状況①

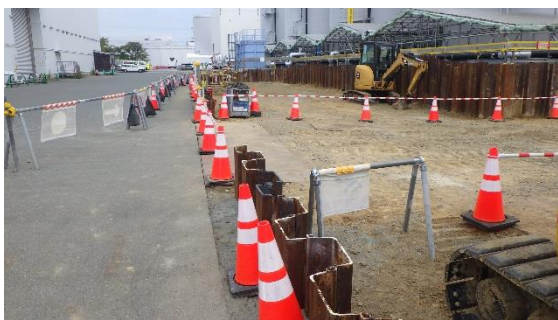
(写真1-3)
K4タンクエリア南西側の状況

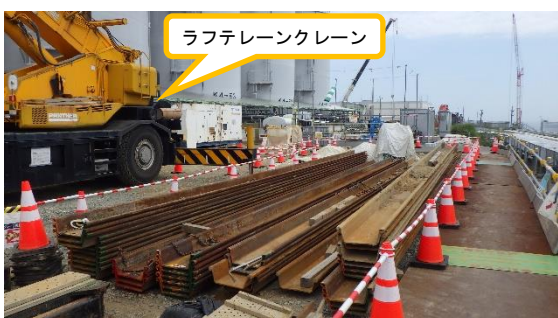
(写真2-1)
K4タンクエリア南側の状況①

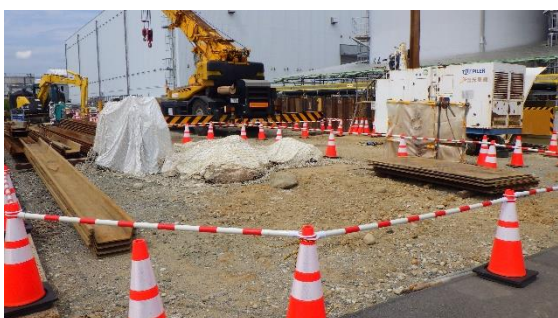
(写真2-2)
K4タンクエリア南側の状況②

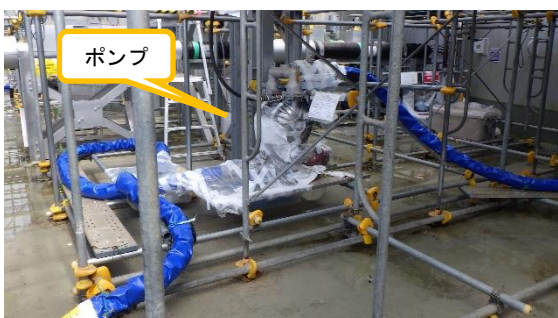
- ・ K4タンク底部残水を移送するためのポンプや耐圧ホースが堰内に置かれていた。また、残水を収集できるようパワープロベスター（吸引車）がK4タンクエリア近くに配置されていた。（写真3）
- ・ K4タンクC群においてメンテナンスに向けた装備着脱用のハウス設置が進められていた。また、一部のタンクではタンク点検口の蓋が開けられ、タンク内部の塗装補修作業が行われていた。（写真4）

(写真3-1)
堰内の状況
(ポンプや耐圧ホースはタンクの残水移送に用いられる。)

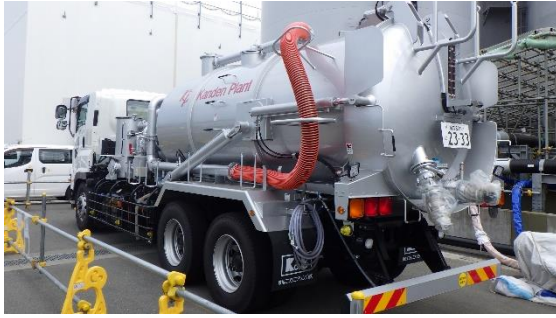
(写真3-2)
パワープロベスターの状況
(移送されてきたタンク残水を収集するの
に用いられる。)

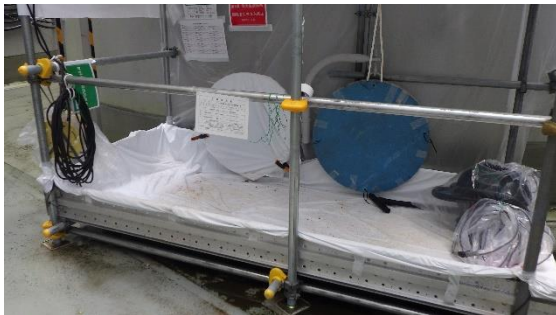
(写真4-1)
装備着脱用のハウス設置中の状況
(C9タンク)

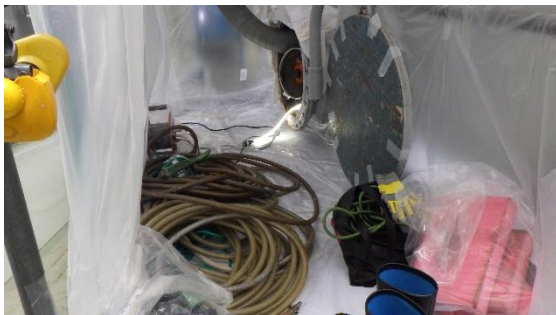
(写真4-2)
装備着脱用ハウス内の状況
(C4タンク)
