## 福島第一原子力発電所現地確認報告書

- 1 確認日  
令和6年9月9日（月）
- 2 確認箇所  
減容処理設備（図1）
- 3 確認項目  
減容処理設備運用状況等の確認
- 4 確認結果の概要  
金属廃棄物等の減容処理設備の現況及び運用管理状況を確認した。

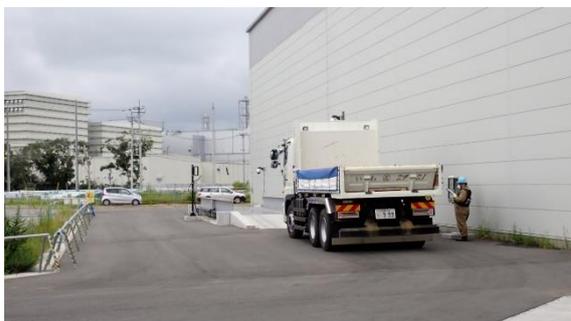
(写真1-1)  
減容処理設備の現況①  
(トラックスケール：廃棄物の計量  
及び線量を測定)

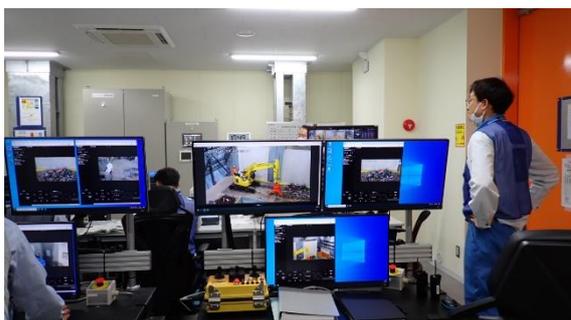
(写真1-2)  
減容処理設備の現況②  
(コントロール室内を撮影)

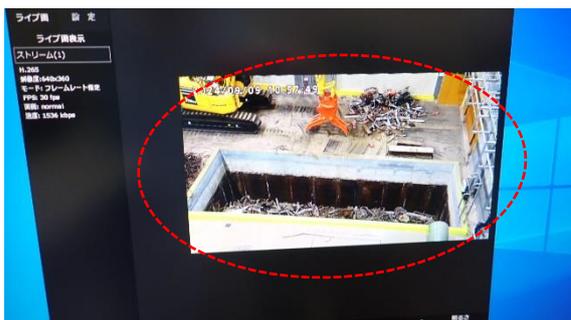
(写真2-1)  
金属廃棄物減容室の管理運用状況①  
搬入された金属廃棄物は、重機により  
供給ボックスに投入、処理設備  
(ギロチンシャー)により約30cm毎  
に切断の上、専用コンテナに収容

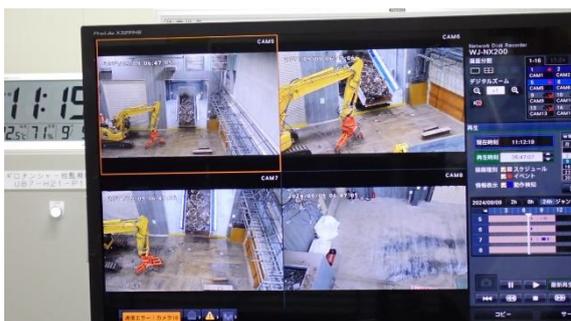
(写真2-2)  
金属廃棄物減容室の管理運用状況②  
(トラックにより搬入された金属廃  
棄物の減容化の様子は、室内カメラ  
により、荷下ろし～重機での供給ラ  
イン投入～切断の全過程が記録され  
ている。)
