福島第一原子力発電所現地確認報告書

- 1 確認日
令和6年9月24日（火）
- 2 確認箇所
5号機タービン建屋、6号機タービン建屋、6号機複合建屋（図1）
- 3 確認項目
6号機使用済燃料プール冷却停止等への対応状況
- 4 確認結果の概要
本年6月18日に6号機使用済燃料プールの冷却等が停止したトラブル^{※1}を受け、東京電力では、金属製の母線^{※2}をケーブル化する対策を実施している。本日は、その実施状況について確認を行った。
 - ・応急対策^{※3}として引き替え予定の電源ケーブルが架空で仮敷設されていた。（写真1）
 - ・恒久対策^{※4}として電源ケーブルを敷設するために使用する電線管を設置するための準備作業が行われていた。（写真2）

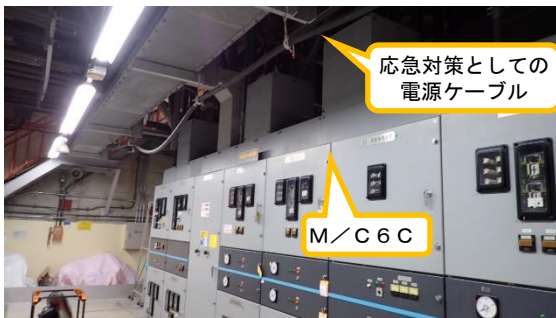
(写真1-1)
M/C6Cへの電源ケーブルの敷設状況①
6号機複合建屋内
(応急対策)

煤が付着した範囲及びダクトカバーの開放が困難な箇所を電源ケーブルに引き替える

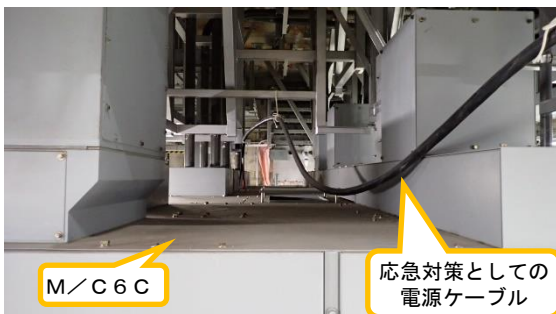
(写真1-2)
M/C6Cへの電源ケーブルの敷設状況②
6号機複合建屋内
(応急対策)

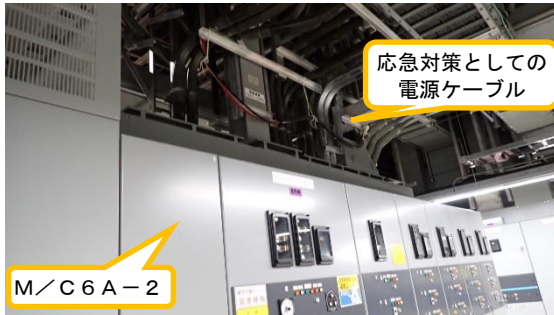
(写真1-3)
M/C6A-2への電源ケーブルの敷設状況①
5号機タービン建屋内
(応急対策)

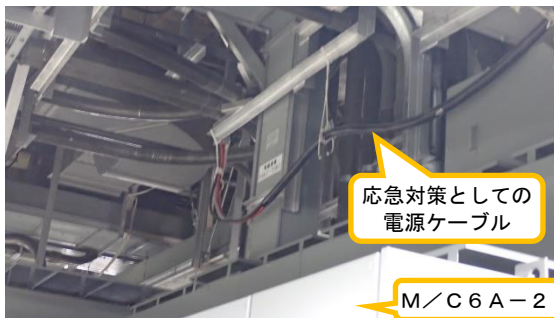
(写真1-4)
M/C6A-2への電源ケーブルの敷設状況②
5号機タービン建屋内
(応急対策)

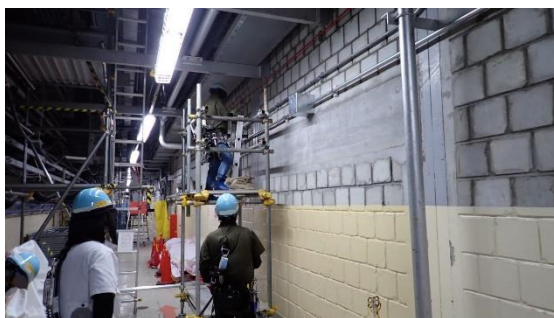
(写真2)
電線管設置のための準備作業の実施状況
6号機タービン建屋内
(恒久対策)

※4 恒久対策 6号機タービン建屋地下階は湿潤環境であり絶縁物の劣化の可能性が懸念されることから、母線（M/C6C～M/C6A-2）間へ新規に電源ケーブルを敷設する。
