福島第一原子力発電所現地確認報告書

- 1 確認日
令和6年9月25日（水）
- 2 確認箇所
定検機材倉庫B（図1）
- 3 確認項目
横置き型ブルータンクの解体除染作業の状況

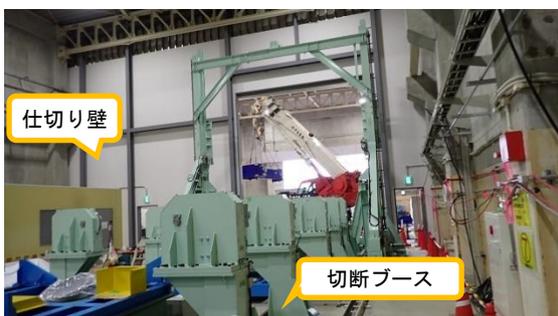
- ・定検機材倉庫B内は、4つのブース（ブルータンク搬入ブース、切断ブース、FRP*剥離ブース、搬出ブース）に分けられており、それぞれのブースで設備設置作業が進められていた。（写真1）
- ・切断ブースでは、ブルータンクの受け台、切断カッターの設置が完了していた。（写真2）
- ・東京電力は、設備設置完了後、汚染のないタンクでモックアップ試験を実施した上で、運用を開始するとしている。

(写真1-1)
定検機材倉庫B西側の状況
※仕切り壁奥：搬入ブース
※仕切り壁手前：切断ブース

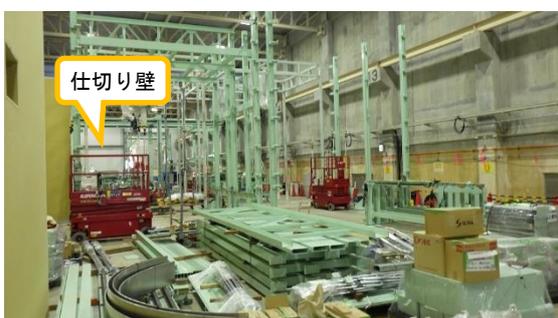
(写真1-2)
定検機材倉庫B東側の状況
※仕切り壁手前：FRP剥離ブース
※仕切り壁奥：搬出ブース

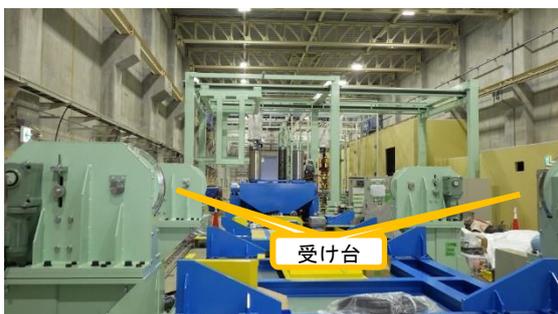
(写真2-1)
切断ブースの状況①
※切断時に金属のローラでブルー
タンクを受ける

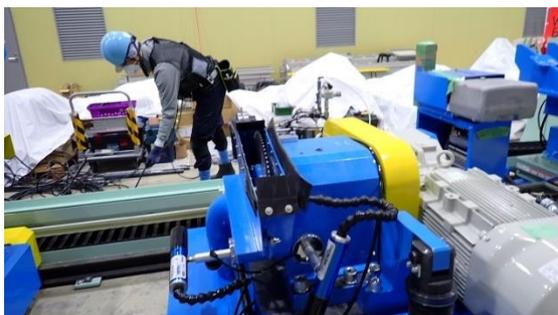
(写真2-2)
切断ブースの状況②
※回転式の cutter によりブルー
タンクを切断する

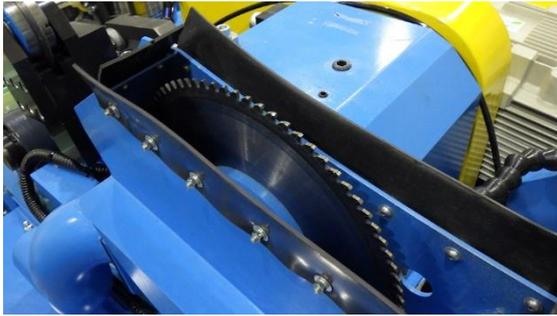
(写真 2-3)
切断ブースの状況③
※カッター部分の接写
