福島第一原子力発電所現地確認報告書

- 1 確認日
令和6年9月30日（月）
- 2 確認箇所
K4タンクエリア（図1）
- 3 確認項目
K4タンク（C群）点検作業の実施状況

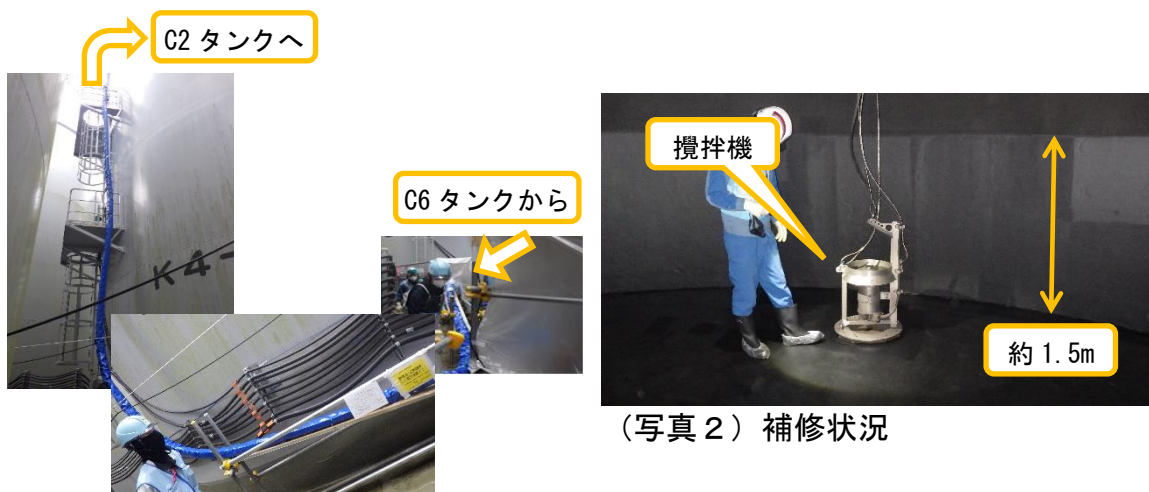
(写真1) 内部水の移送

- ・当日は、タンク間移送用配管の接続作業が行われていた。設置後、複数の作業員による接続確認が実施され、その後、タンク内のALPS処理水が別のタンクに移送された。（写真1）
- ・配管の接続部はポリエチレンシートによる養生がなされるとともに、液受けが設置されていた。
- ・確認した範囲において、ALPS処理水の漏えい等はなかった。
