福島第一原子力発電所現地確認報告書

- 1 確認日
令和6年10月23日（水）
- 2 確認箇所
5／6号機取水路開渠（図1）
- 3 確認項目
5／6号機取水路開渠内浚渫作業の状況

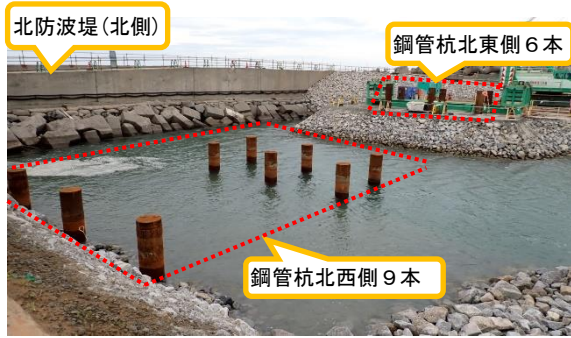
(写真1-1)

- ・確認時には栈橋の基礎となる鋼管杭が北西側に9本、北東側に6本、計15本設置されていた。（写真1）
- ・北東側には割栗石による足場が設置され、鋼管杭を打設するためのハンマー及びクレーンが設置されていた。（写真1-3、2）

5/6号機取水路開渠北側における
 栈橋基礎となる鋼管杭の設置状況
 (南西側から撮影)

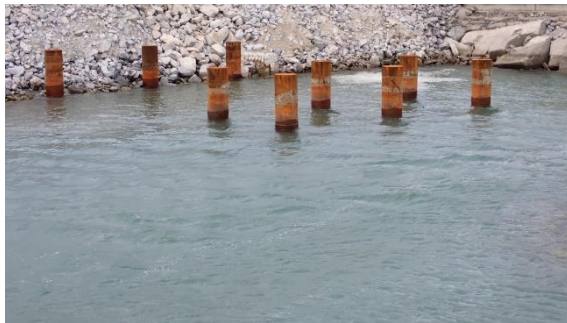
(写真1-2)

鋼管杭北西側9本の状況
 (東南側から撮影)

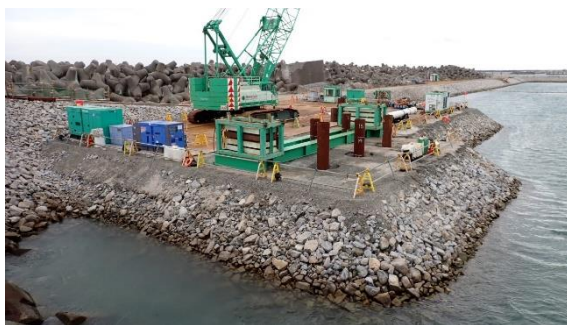
(写真1-3)

鋼管杭北東の状況
 (北東側から撮影)

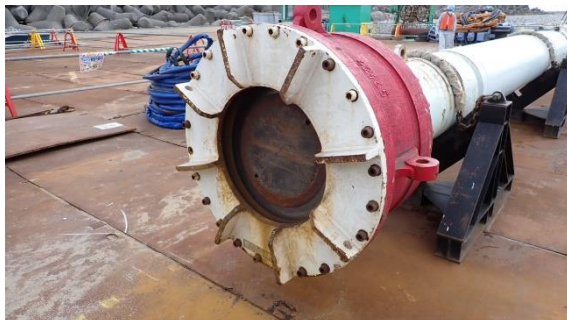
(写真2-1)

鋼管杭を打設するためのハンマー

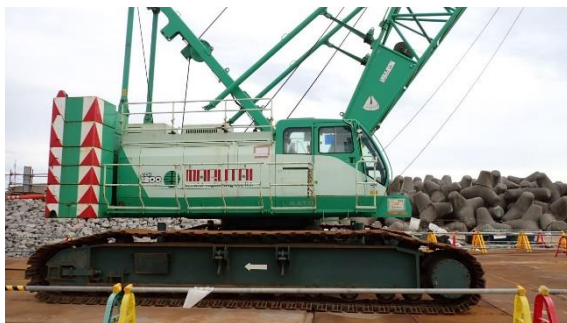
(写真2-2)

北東側の足場に設置されたクレーン
