平成 26 年 6 月 4 日
福島第一廃炉推進カンパニー福島第一原子力発電所

モニタリングポスト (MP-8) 及びダストモニタのデータ欠測について

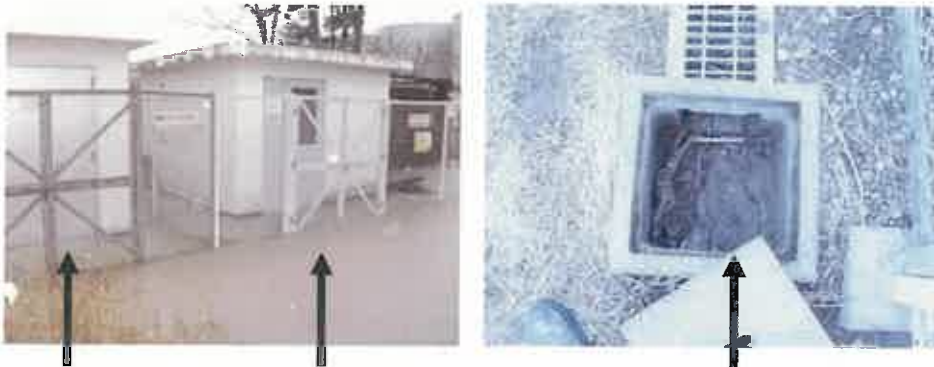
4月4日の大雨より、モニタリングポスト (MP-8) 及び同地点のダストモニタが浸水し欠測した。

ダストモニタ モニタリングポスト 側溝に泥, 砂が堆積していたので取り除いた。

- ・側溝の定期清掃の実施。
- ・モニタリングポスト (MP-8), ダストモニタ (DM-2) 廻りの排水対策

- ・局舎内の全ての機器の浸水状況を確認すると共に, 浸水した恐れがある機器については点検を実施し, 必要に応じて取替を検討する。
