福島第一原子力発電所5号機 補機冷却海水系弁からの漏えいについて

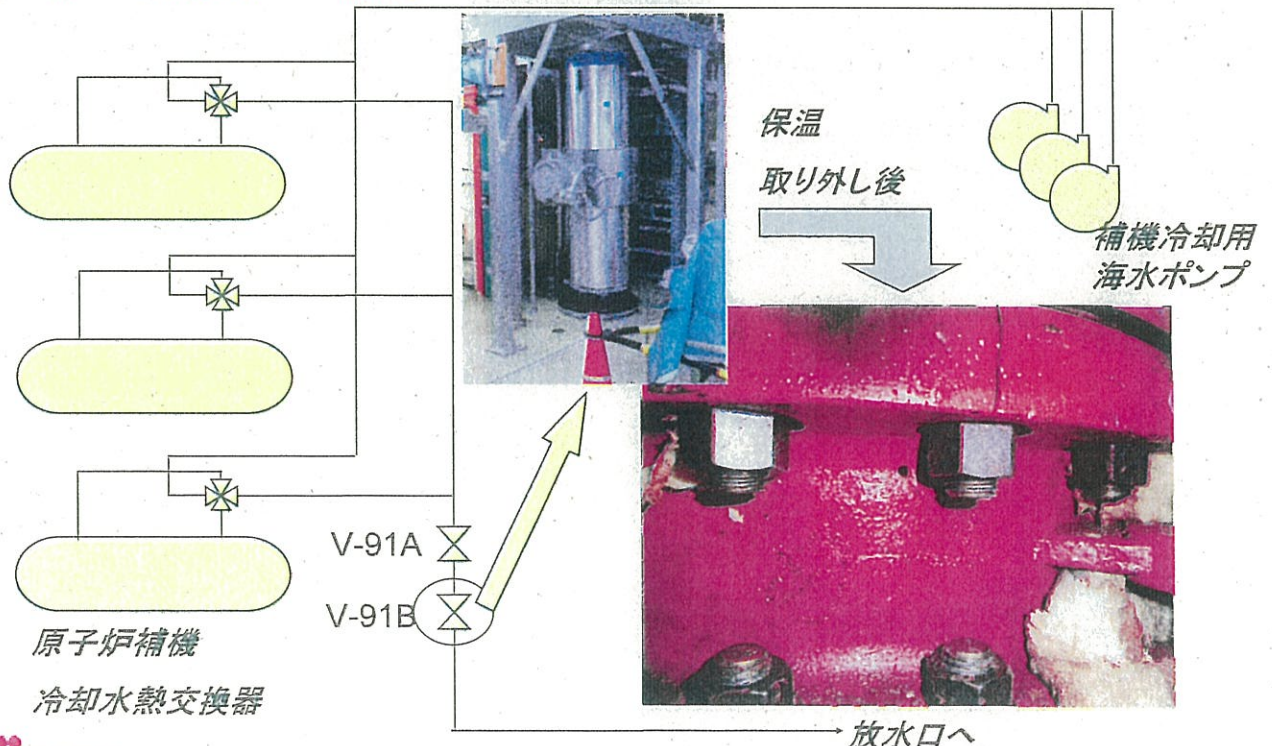
2. 漏えい箇所について (概略図)

11:10頃 5号機R/B1階北東側 補機冷却海水系 RCW熱交換器出口調整弁 (V-37-91B) 付近の保温材より、指1本程度の漏えいが発生していることをパトロール中の当社社員(当直員)が発見
